Estudo da alteração intempérica atuante em escultura de Jesus Cristo do século XIX e seu suporte, pertencentes ao Mosteiro de São Bento, Rio de Janeiro, RJ

Study of the weathering alterations in a 19th century sculpture of Jesus Christ and its support, belonging to the Monastery of São Bento, Rio de Janeiro, RJ

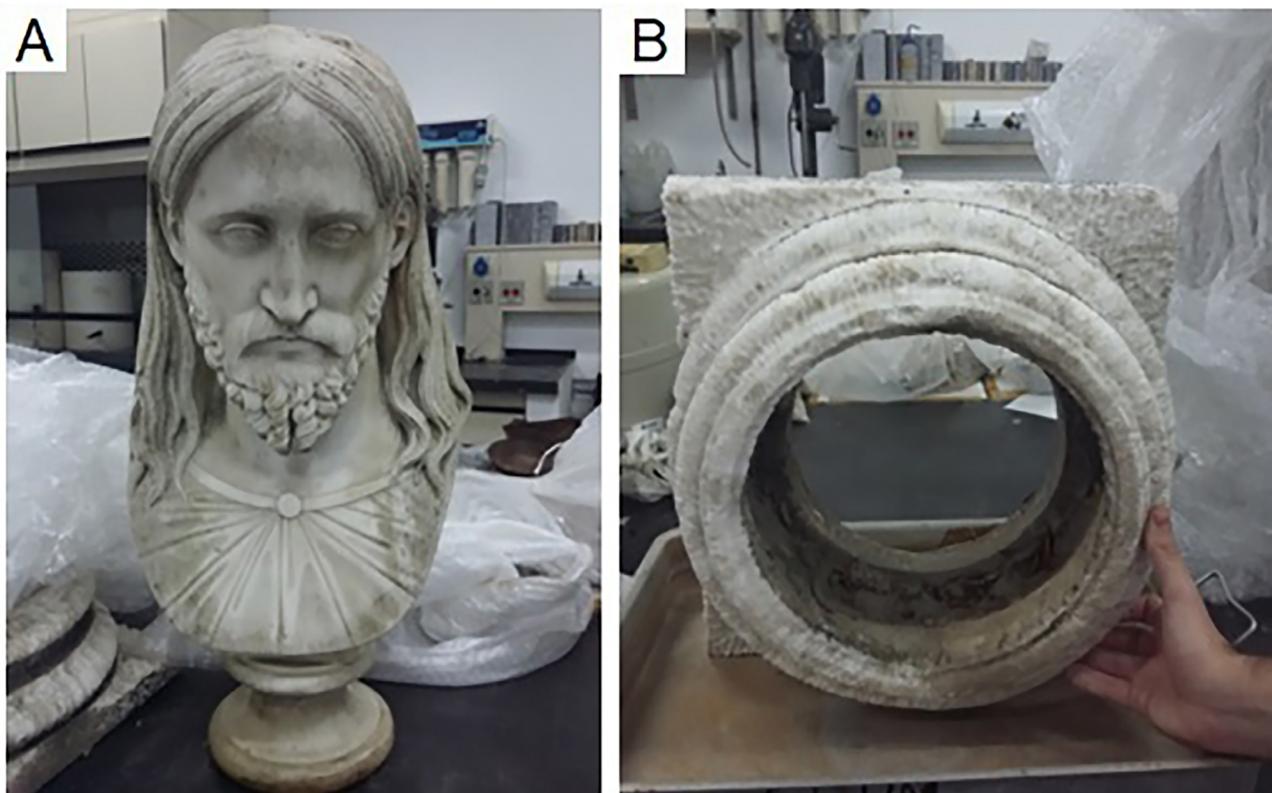
Figura 1. (A) Escultura do busto de Jesus; (B) suporte que tem a função de encaixe da escultura. Ambos os objetos apresentam alterações intempéricas por ficarem localizados ao ar livre no Jardim de Jericó, Mosteiro de São Bento, Rio de Janeiro.

Em razão do valor patrimonial da estátua, e constatando as alterações de ambas as peças, sua exposição foi alterada, saindo do Jardim de Jericó para um ambiente coberto no Mosteiro de São Bento do Rio de Janeiro. Assim, encontram-se protegidas da ação direta da chuva e de microrganismos. Essa foi uma sugestão dos autores e que foi acatada pelos profissionais que atuam na conservação do bem tombado.

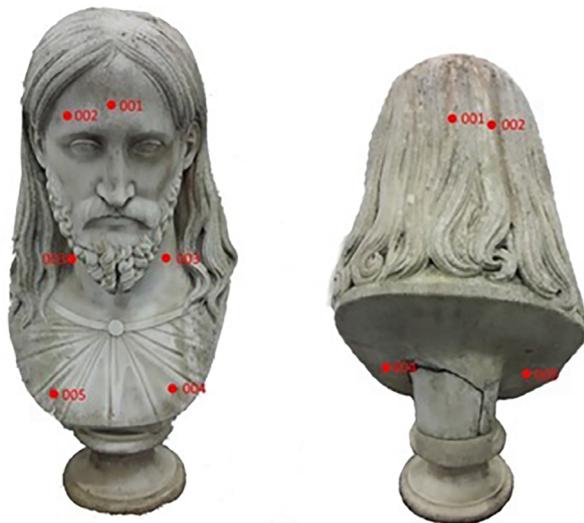
Figura 4. Pontos em que foram realizadas as medições de velocidade ultrassônica na escultura.

De acordo com os valores obtidos do ensaio de velocidade ultrassônica (Tabela 5), observa-se que os únicos valores que se destacam por estar abaixo dos valores das amostras de MC e de MB são dos pontos 003 e 005. Esse resultado aponta que há, possivelmente, uma fratura/descontinuidade na estrutura interna da escultura (nos locais dos pontos 003 e 005). Porém, no geral, sua estrutura interna encontra-se íntegra, visto que nos outros pontos os valores foram próximos aos mármore sãos.

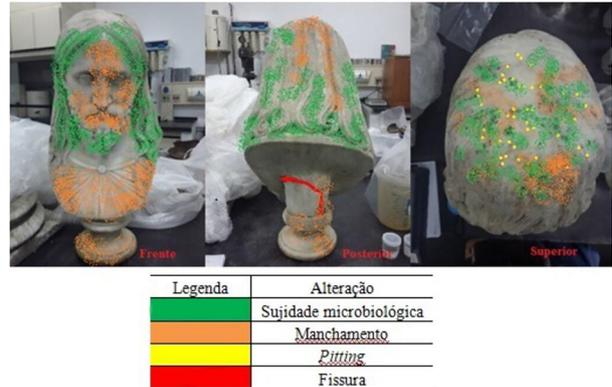
Figura 5. Mapeamento de danos realizado na escultura de Jesus Cristo.

O mapeamento de danos realizado na escultura e no suporte pode ser visualizado nas Figuras 5 e 6, respectivamente. Em boa parte da escultura (Figura 5), observam-se alterações

de sujidade microbiológica (fungos) e manchamentos (alteração cromática). É possível, ainda, observar que na parte posterior do busto há uma fissura. Em seu topo, há a presença de *pittings*, cavidades de dimensões milimétricas e pouco profundas que não são significantes a ponto de alterar o volume da escultura, e que segundo o *Glossário ilustrado das formas de deterioração da pedra* (ICOMOS, 2008), são geradas a partir da ação de microrganismos.

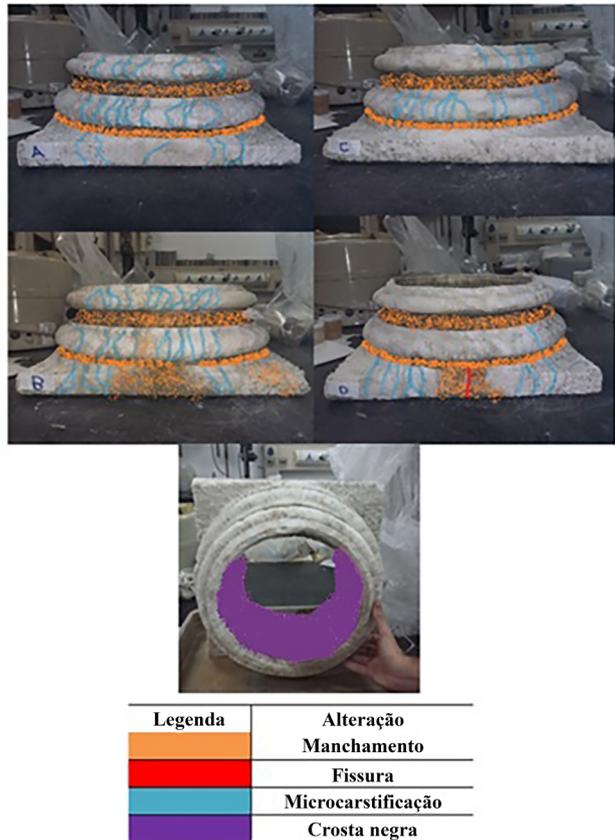
Figura 6. Mapeamento de danos realizados no suporte.

Nas reentrâncias das laterais do suporte (Figura 6), observa-se manchamento (alteração cromática), e o lado B é o que apresenta maior alteração cromática. É possível, também, observar que no lado D há uma fissura de extensão centimétrica (aproximadamente 2 cm) e espessura milimétrica. O suporte também apresenta, em todas as laterais, a microcarstificação, que é uma estrutura de dissolução que ocorre a partir do escoamento de água em superfície pétreo. No interior da peça, nota-se predominância da crosta negra que, de acordo com o *Glossário ilustrado das formas de deterioração da pedra* (ICOMOS, 2008), trata-se de uma transformação ocorrida na parte superficial da rocha por acumulação de matéria exógena. As crostas são frequentemente de cores escuras e podem apresentar uma espessura homogênea perceptível a olho nu.

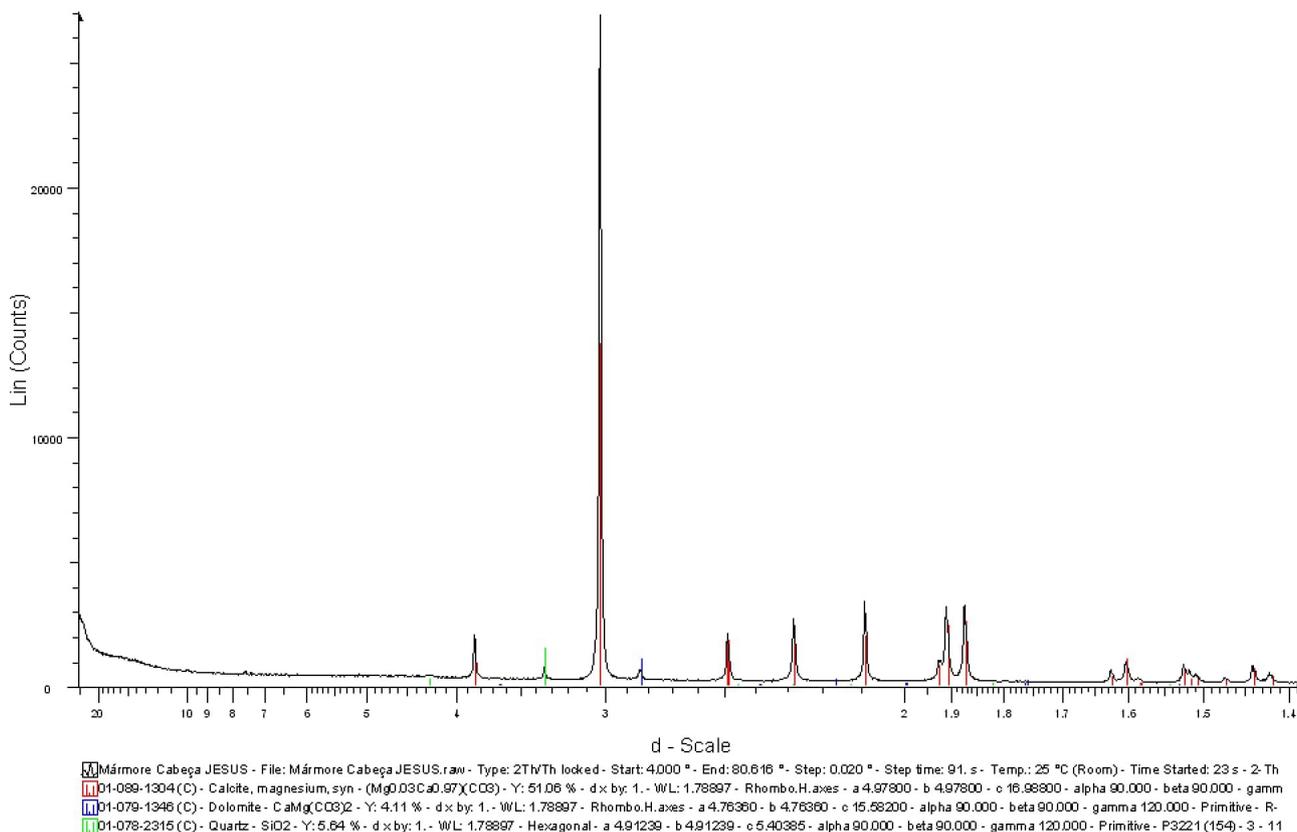
Figura 7. Difratograma da escultura do busto de Jesus.

Nas Figuras 7 e 8 estão apresentados os difratogramas das amostras referentes à escultura do busto de Jesus Cristo e à base quadrada, respectivamente. A escultura do busto é composta predominantemente de calcita (denominação mármore), enquanto o suporte é constituído de gipsita (denominação alabastro).
