## Processo produtivo de elementos pré-moldados de concreto armado: detecção de manifestações patológicas

### Resumo

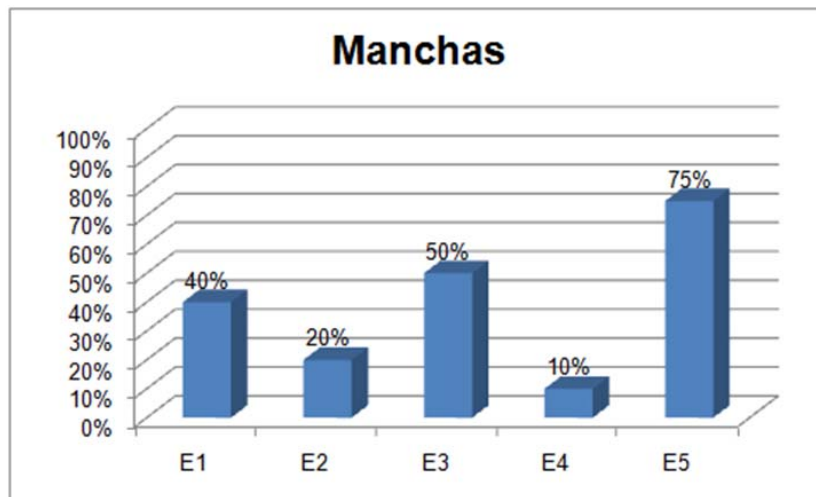
As manchas ocorreram de modo mais significativo nas empresas E1, E3 e E5, conforme Figura 1.

**Figura 1:** Ocorrência de manchas. Fonte: Cleovir José Milani.

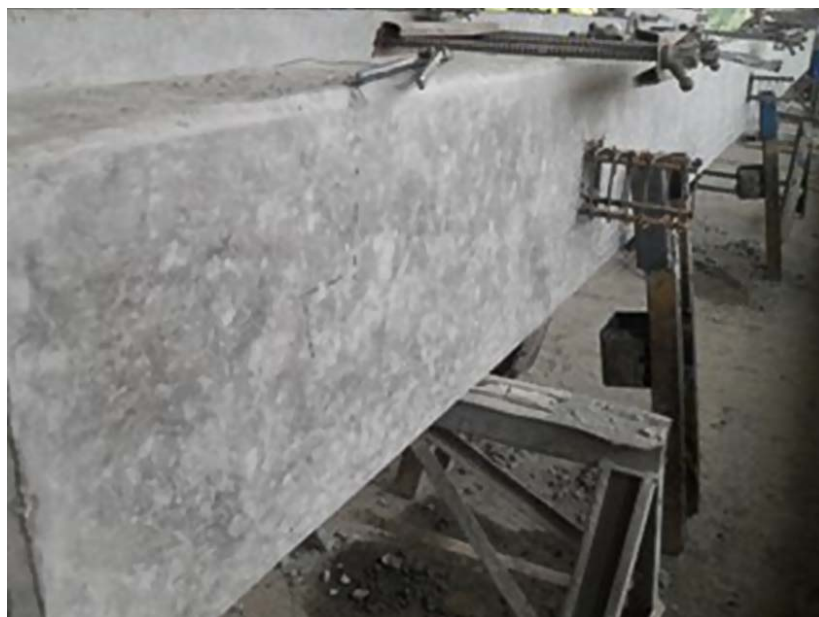
A ocorrência das manchas (Figura 2) pode estar associada à limpeza das formas, ao método de aplicação do desmoldante e também à mistura do concreto. Aplicação dos desmoldantes nestas empresas é realizada com broxas; neste procedimento é comum ocorrerem concentrações de desmoldantes em determinadas regiões da forma em virtude de uma distribuição não homogênea desses materiais.

Em relação à mistura do concreto, nessas empresas foi observado que o concreto não se apresentava perfeitamente homogêneo durante a concretagem, com concentrações de areia em determinados pontos; tal prática pode ter contribuído para a formação das manchas.

**Figura 2:** Manchas. Fonte: Cleovir José Milani.

- Utilizar desmoldantes de baixa viscosidade e aplicá-los com pulverizadores manuais.
- Realizar limpeza das formas antes de cada concretagem.
- Misturar por tempo adequado o concreto e não exceder a capacidade do misturador.
- Evitar excesso de água.

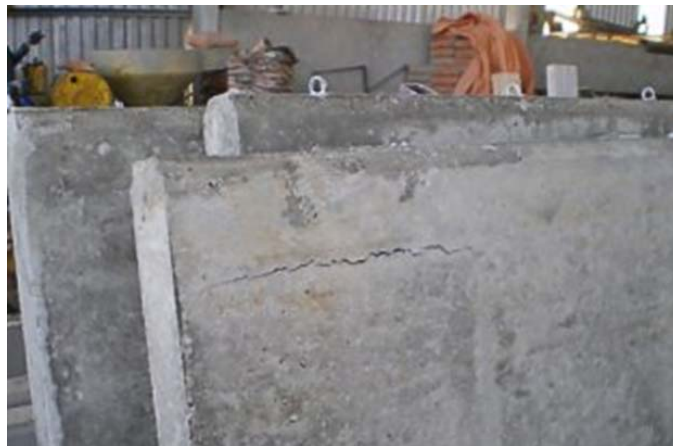
**Figura 4:** Fissuras. Fonte: Cleovir José Milani.

A origem das trincas e fissuras (Figura 4) pode estar relacionada ao tipo de cimento utilizado pelas empresas, no caso o CP V ARI, e também ao procedimento de cura das peças concretadas.

Conforme observado nas visitas, as empresas não realizam a cura adequada das peças; os elementos concretados permanecem geralmente por um dia nas formas, quando então são desmoldados e levados ao estoque, ficando diretamente expostos ao sol, o que pode contribuir para o surgimento de trincas por retração. As peças em estoque não são umedecidas diariamente para minimizar tais efeitos (Figura 5).

- Realizar cura úmida constante, da concretagem até a expedição das peças para a obra.
- Com o concreto ainda estado fresco, aplicar manta de cura sobre as peças concretadas.

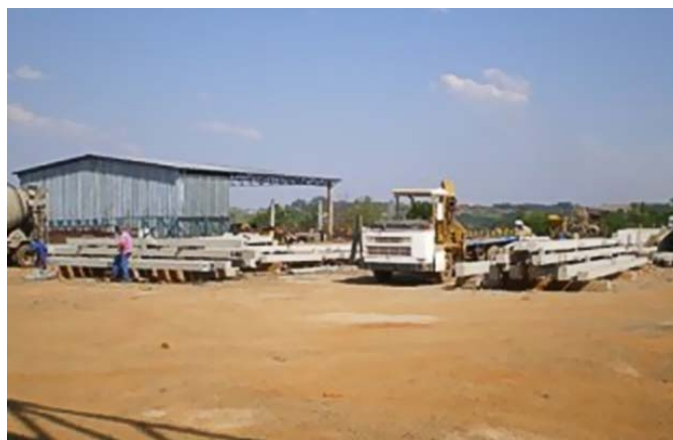
**Figura 5:** Depósito de peças recém-concretadas: incidência direta do sol. Fonte: Cleovir José Milani.

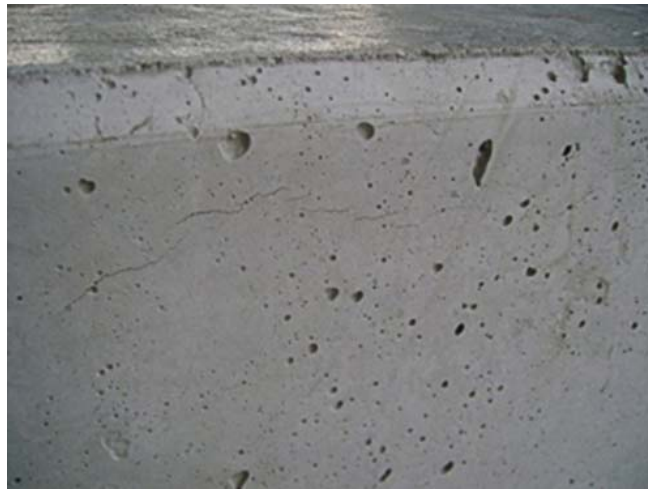
**Figura 6:** Bolhas superficiais. Fonte: Cleovir José Milani.

Dentre as patologias constatadas, as bolhas superficiais (Figura 6) foram a patologia de maior incidência dentre todas as identificadas.

O surgimento dessa patologia pode estar correlacionado ao tipo de desmoldante empregado nas formas e também à vibração inadequada. Essas três empresas utilizam desmoldantes a base de óleos minerais; todavia, segundo a literatura, esse tipo de desmoldante pode propiciar o surgimento de bolhas de superfície. Com relação à vibração, todas as três empresas utilizam o vibrador tipo agulha (de mangote).

- Não utilizar desmoldantes a base de óleos minerais.
- Concretar as peças com concreto autoadensável (CAA).
- Não vibrar excessivamente o concreto nas proximidades das faces.

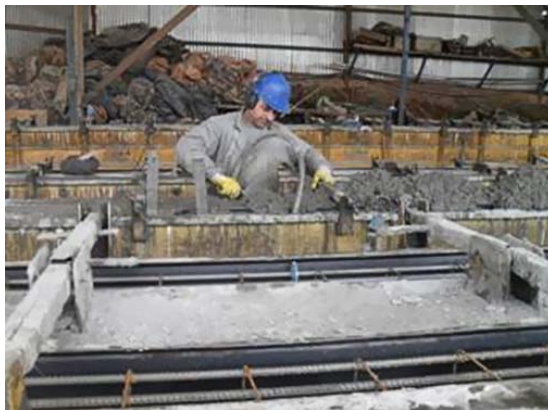
Durante as visitas, foi possível observar que a vibração não era executada de modo correto; o vibrador agulha utilizado para adensar peças grandes era o mesmo utilizado nas peças menores, desse modo nos elementos de menores dimensões além de a vibração ocorrer de modo excessivo, ela era executada próxima das faces das formas o que

pode ter contribuído para a ocorrência das bolhas, conforme Figura 8.

**Figura 8:** Vibração inadequada: próximo às faces da forma. Fonte: Cleovir José Milani.

- Utilizar vibradores compatíveis com as dimensões das peças a serem concretadas.

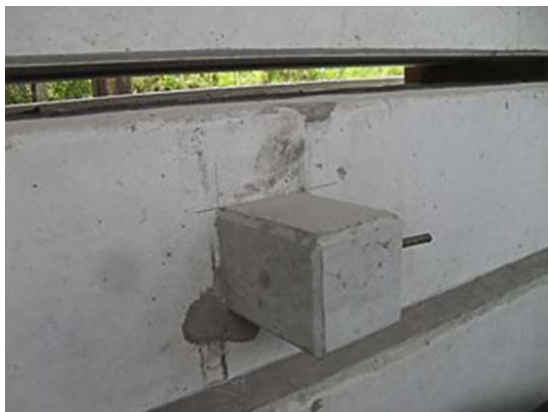
**Figura 9:** Adensamento inadequado. Fonte: Cleovir José Milani.

Dentre as patologias constatadas, observou-se que as peças com maior índice de problemas de acabamento (Figura 9) e falhas de concretagem (Figura 10) ocorreram na empresa E2.

As peças que apresentaram tais patologias possuem grandes dimensões (2,5 metros de altura e 2,0 metros de largura) e, pelo sistema de formas adotado, a concretagem é realizada em uma única etapa. Desse modo, o concreto é lançado de alturas elevadas, o que contribui para a segregação de seus elementos constituintes. Além disso, a vibração do concreto é realizada por vibradores tipo agulha; por serem concretadas em uma única etapa (as formas não possuem janelas de concretagem), o vibrador não tem capacidade de vibrar as camadas inferiores; nestas regiões, em 100% das peças observadas, constataram-se falhas no adensamento do concreto e falhas de acabamento.

- Utilizar o concreto autoadensável.
- Alterar sistema de formas para que o concreto não necessite ser lançado de grandes alturas.
- Abrir janelas intermediárias de concretagem.
- Reguar a face superior da galeria.
- Utilizar vibrador adequado às dimensões da peça.

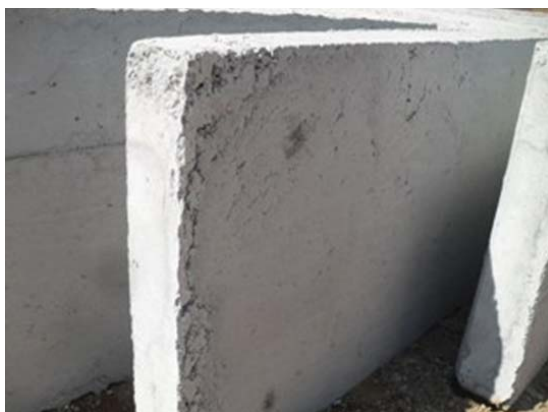
**Figura 10:** Acabamento Inadequado. Fonte: Cleovir José Milani.

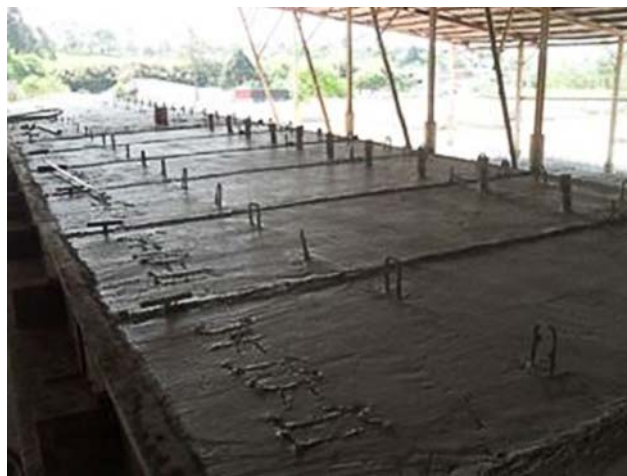
**Figura 12:** Concretagem das galerias. Fonte: Cleovir José Milani.

Notou-se também que as galerias L após concretadas não são “reguadas” para que a sua face superior torne-se plana e com acabamento uniforme. Terminada a concretagem, os funcionários são orientados a apenas alisar a superfície com a colher de pedreiro, o que não deixa a face superior perfeitamente nivelada e lisa (Figura 12).

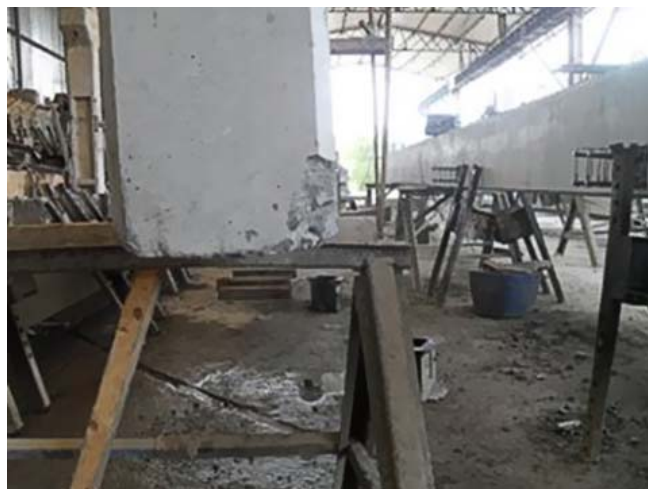
Durante as visitas, viu-se que as quebras (Figura 13) não se apresentaram como patologias de grande incidência nas empresas observadas.

As quebras observadas na empresa foram oriundas da movimentação interna das peças (desforma e estocagem). A empresa E1 não possui pontes rolantes que unem a produção com o setor de estocagem; esse transporte é realizado por meio de caminhões. Assim, ocorrência de choques mecânicos é maior o que gera as quebras e lascas das peças observadas.

**Figura 13:** Quebra. Fonte: Cleovir José Milani.

- Realizar o transporte das peças por meio de pontes rolantes.
- Proteger as extremidades das peças durante a movimentação.
