revista cpc

## **EDIÇÃO ESPECIAL : HABITAÇÃO COMO PATRIMÔNIO CULTURAL**

## **EDIÇÃO ESPECIAL 22 (2017)**

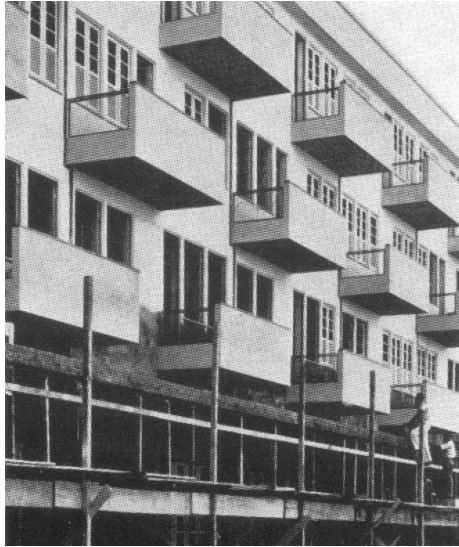
FIGURA 5.

Vista da fachada com balcões do Conjunto Realengo. Destaque para as esquadrias tradicionais em madeira. Fonte: BONDUKI, Nabil Georges. Origens da habitação social no Brasil: arquitetura moderna, Lei do Inquilinato e difusão da casa própria. 3. ed. São Paulo: Estação Liberdade: FAPESP, 1998. p.181.

Os blocos de apartamentos destacam-se pelas galerias de circulação externas e, na fachada oposta, pelo jogo de volumes criado pelos balcões das salas intercalados. É interessante observar o contraste entre a linguagem moderna dos edifícios e as esquadrias tradicionais em madeira. De fato, na época da construção dos edifícios a oferta de materiais industrializados no país era ainda muito incipiente. O conjunto era composto ainda por equipamentos coletivos, como escola, creche, quadra de esportes e um horto.

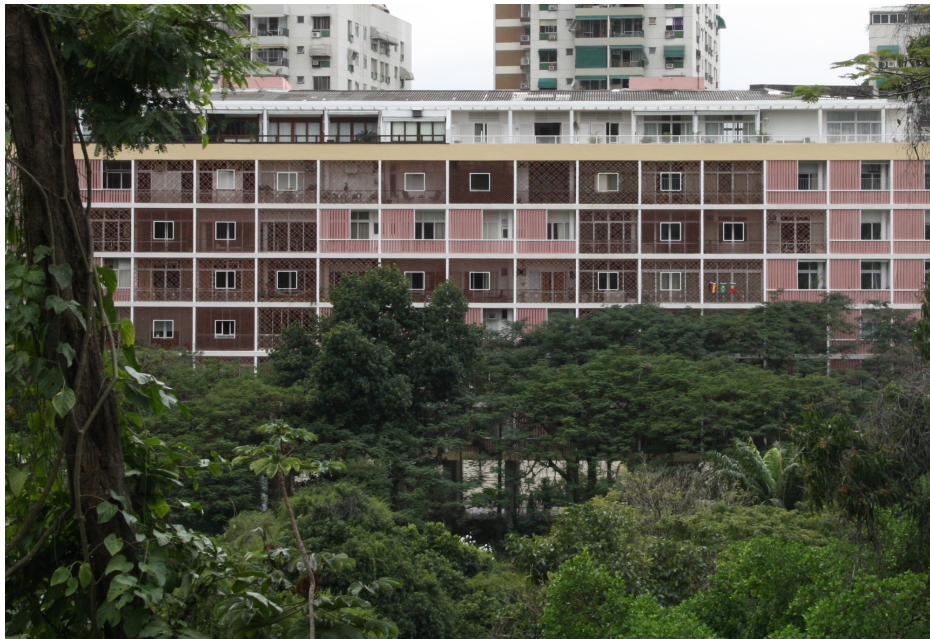
Vista da fachada principal do Edifício Bristol. Destaque para as diferentes soluções de fechamentos (brises, cobogós) das loggias. Fotografia: Carla Coelho, 2016.

residenciais do período. A fachada é marcada pelas janelas corridas, pela alternância dos balcões que definem os apartamentos com duas salas e pela marquise curva de acesso. O Edifício MMM Roberto, em Copacabana, projetado em 1945 por Marcelo e Milton Roberto, construído em lote de configuração tradicional (comprido e estreito) destaca-se pela fachada formada pelo conjunto de grelha em concreto – uma reinterpretação dos *brise-soleils* corbuserianos – e venezianas móveis e fixas. Esse sistema foi projetado para permitir o controle da incidência solar em diferentes horas do dia.

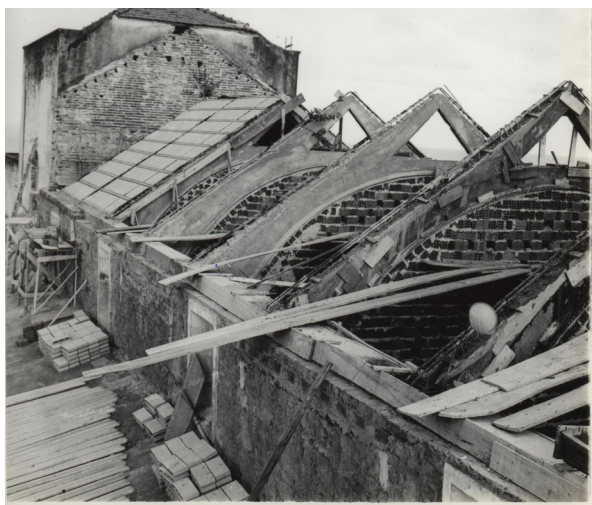
FIGURA 3

Sé de Olinda durante a restauração. Madeiramento do telhado substituído por estrutura de concreto armado. Fonte: Arquivo FUNDARPE.

do Iphan. Afinal, a experimentação com o concreto era sem dúvida uma maneira “moderna” de intervir nos monumentos. Explorar os recursos do concreto armado nas restaurações era, naquelas circunstâncias, uma opção inevitável (figuras 2, 3 e 4).

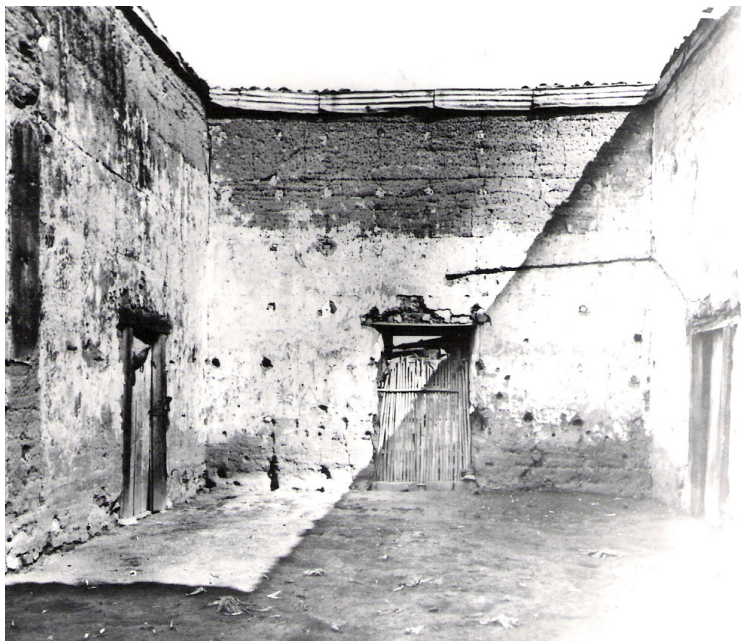
FIGURA 12

Pátio formado no centro da construção, onde a cobertura fora removida, ou havia desabado. Note-se, no maciço esquerdo, sinal de parede desaparecida. Fotografia G. Graeser, março de 1954. Acervo PMSP/ Museu da Cidade.

estava invadida desde 1951 por várias famílias, que ocuparam a casa até o início das obras de restauração em 1954. Germano Graeser, contratado pela Comissão do IV Centenário, registrou o estado do edifício em março de 1954. O madeiramento correspondente à área central da casa havia sido removido, restando um pátio central que era usado como galinheiro (Figura 12). As patologias mais frequentes desse tipo de edificação estavam presentes

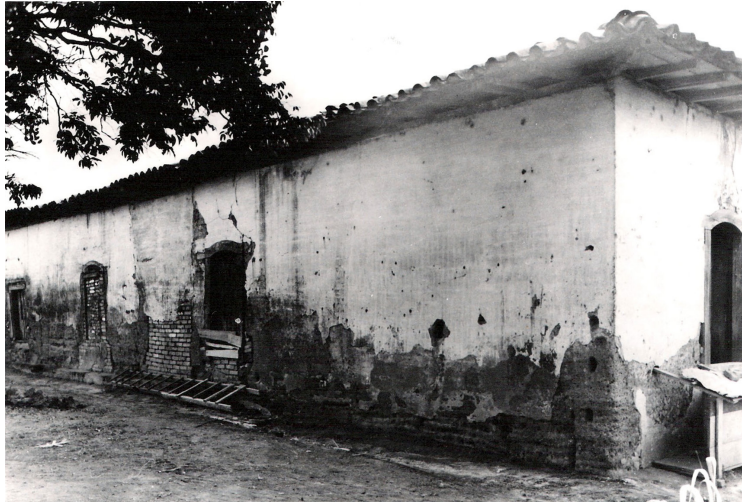
FIGURA 13

Fachada Sul. Base de parede erodida por respingos de chuva. Envasaduras emparedadas. Esquadrias desaparecidas. Lacunas preenchidas com camisas de tijolos de barro. Fotografia de Germano Graeser, março de 1954. Acervo PMSP/Museu da Cidade.

na casa, com as seguintes características: erosão das paredes periféricas da casa, restrita à porção inferior próxima ao solo, pela parte externa, devido à água de chuva (Figura 13); lacunas (“cáries”) nas paredes, decorrentes da ação de térmitas, e desagregação localizada (Figura 14); fendas e trincas nas paredes, provocadas por desagregações localizadas dos maciços de taipa (figuras 13, 14); separação das paredes de taipa nos cunhais, provocada pela falta de sistema de amarração entre as paredes (ausência de malhetes) e pelo apodrecimento de parte dos frechais (Figura 14); envasaduras primitivas emparedadas com alvenaria de tijolos ou pau a pique (Figura 13); envasaduras escavadas nas paredes, onde não existiam primitivamente (Figura 13); paredes primitivas desaparecidas, e paredes não primitivas de fatura mais recente; esquadrias alteradas, ou apodrecidas, ou desaparecidas (figuras 12, 13); cobertura alterada, com madeiramento de material, forma (e por vezes solução construtiva) diversos do primitivo (Figura 15); revestimento ausente ou desagregado em vários pontos (Figura 13); poucas ferragens primitivas remanescentes. A maior parte estava desaparecida.

As grandes lacunas formadas pela erosão da parte inferior das paredes externas foram preenchidas pelo método tradicional do Iphan, com placas de concreto moldadas no local. Pela face interna a própria parede funciona como forma. Pela face externa abre-se uma valeta de serviço, até alcançar o alicerce da parede, e depois se usam como formas tábuas escoradas por pontaletes (figuras 5, 6). As pequenas lacunas, constituídas por cabodás e trincas, foram fechadas com argamassa cimentícia (Figura 28).

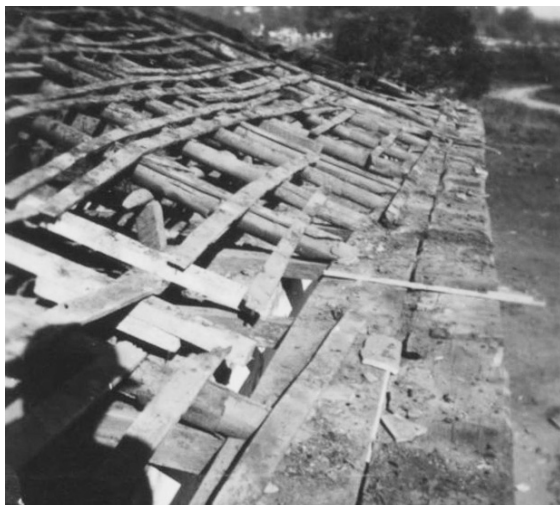
FIGURA 15

Madeiramento leve do telhado desorganizado (forro do beiral, ripas, caibros roliços), no início da obra, em 14 jul. 1954. Fonte: Caderno de Obras – Casa do Bandeirante. Acervo PMSP/DPH/Divisão de Preservação

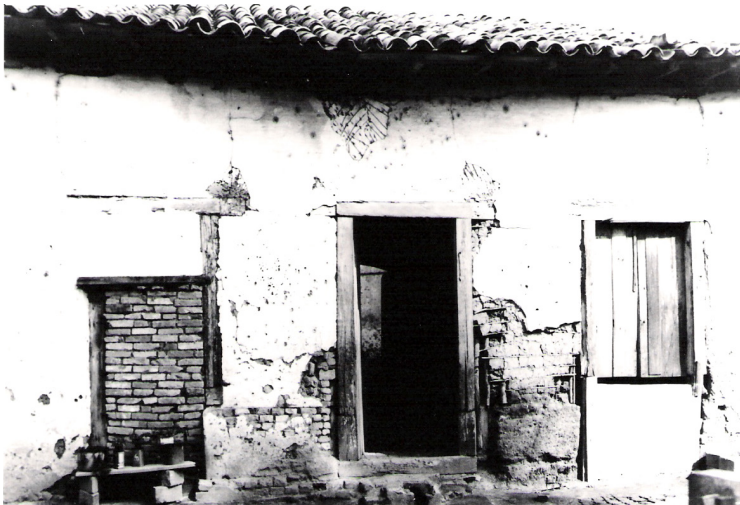
FIGURA 16

Alpendre fechado por parede de pau a pique, com porta emparedada, antes da desmontagem da parede. Fachada Leste. Acervo DPH/Museu da Cidade.

As prospecções das paredes consistiam em remover completamente os revestimentos, tivesse ele uma ou mais camadas, não importando se ele estava bem ancorado ou despregado da taipa. Sacrificava-se o revestimento para procurar janelas ou portas tapadas, ou marcas de paredes encostadas (ou amarradas, através de malhetes) às remanescentes (Figura 14). Nesta etapa da prospecção das paredes já se eliminam, com os revestimentos, todos os “acréscimos intermediários”, tais como divisórias de pau a pique, paredes e encamisamentos de tijolos e tabiques de madeira desconformes com a tipologia original. Depurava-se a planta da casa e ao mesmo tempo se descobriam vestígios para recompor estruturas primitivas. (figuras 16, 17, 18)

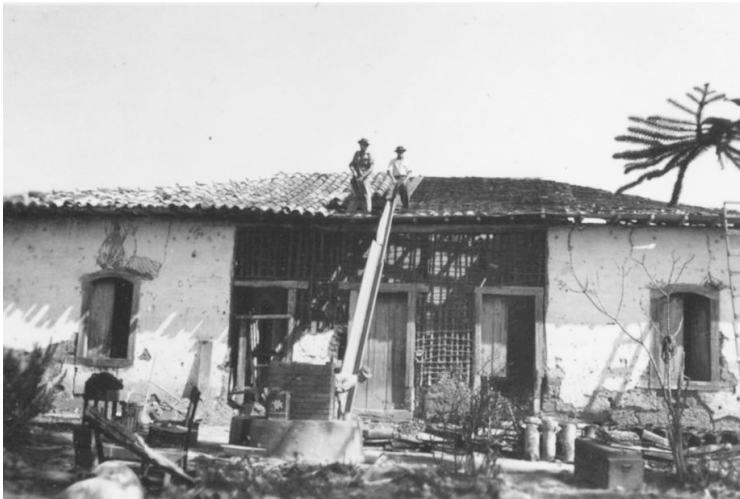
FIGURA 17

Desmontagem da parede de pau a pique que fechava o alpendre Leste. Em 30 jul. 1954. Fonte: Caderno de Obras – Casa do Bandeirante. Acervo PMSP/DPH/Divisão de Preservação.

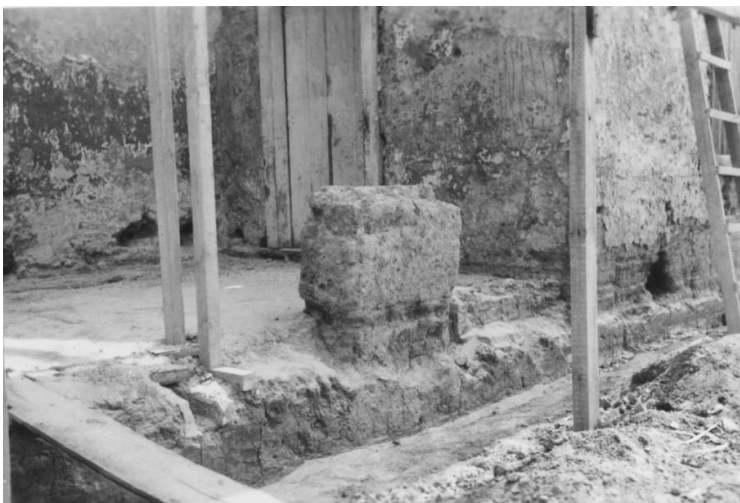
FIGURA 18

Vestígio de muro de taipa, que autorizou a reconstituição da mureta, revelado após a demolição da parede que fechava o alpendre Leste. Em 24 ago. 1954. Fonte: Caderno de Obras – Casa do Bandeirante. Acervo PMSP/DPH/Divisão de Preservação.

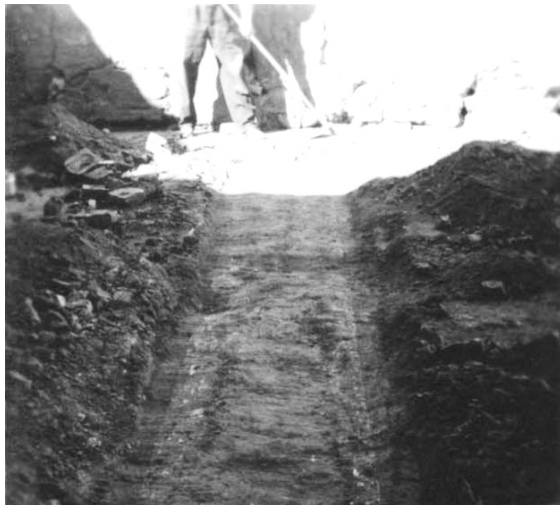
Alicerce já descoberto, de parede que existiu no cômodo central (Ver Fig. 12). Em 10 jul. 1954. Fonte: Caderno de Obras – Casa do Bandeirante. Acervo PMSP/DPH/Divisão de Preservação.

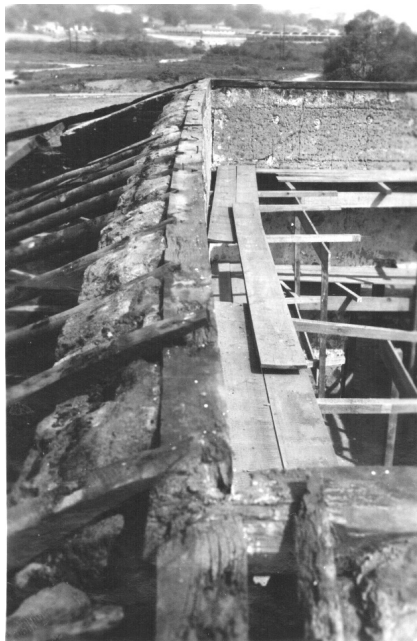
FIGURA 23

Respaldo da parede concêntrica interna, onde se vê os caibros apoiados no frechal. Caibros e frechal semiembidos na taipa, antes da consolidação, em 5 ago. 1954. Fonte: Caderno de Obras – Casa do Bandeirante. Acervo PMSP/DPH/Divisão de Preservação.

O edifício não apresentava problemas estruturais. A estrutura do telhado é originalmente projetada de forma que nenhum esforço lateral é transmitido às paredes. Apesar da falta de amarração e de sua separação, as paredes de taipa estavam perfeitamente aprumadas. Esse deve ser o quadro que levou à adoção de uma única medida de consolidação, qual seja, a introdução de uma cinta de concreto sobre o respaldo das paredes concêntricas. A cinta foi executada a partir da escavação de uma vala no respaldo das paredes concêntricas, de forma a ficar invisível e não alterar a altura do edifício. A vala tem a largura de um terço da espessura da parede. Para a sua execução, os caibros, cachorros e demais peças foram removidas, e depois recolocadas (figuras 23 a 27).

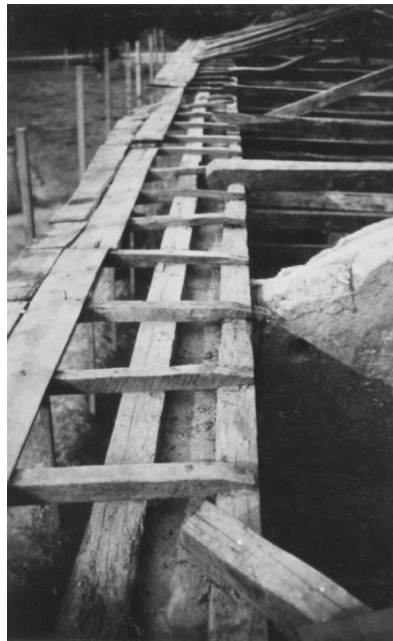
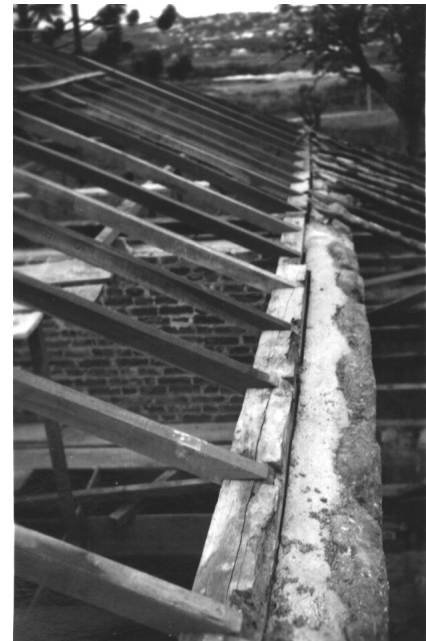
FIGURA 24

Parede concêntrica externa, com vala escavada na própria taipa, pronta para receber o concreto. Frechais e cachorros não foram removidos para a operação. Em 24 ago. 1954. Fonte: Caderno de Obras – Casa do Bandeirante. Acervo PMSP/DPH/Divisão de Preservação.

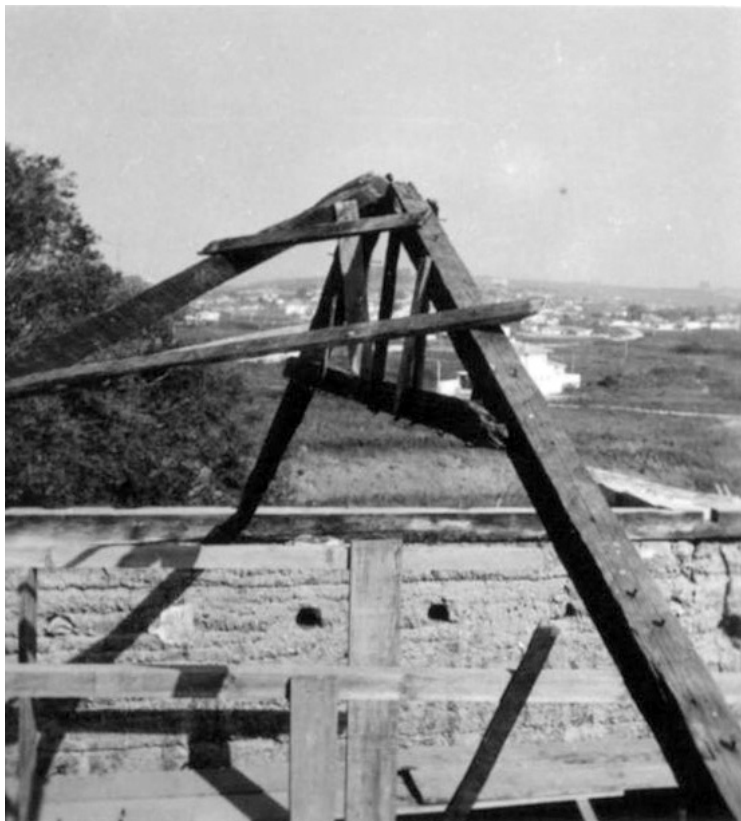
Teste de posicionamento das peças recuperadas do antigo telhado sobre o vão central, em 6 ago. 1954. Fonte: Caderno de Obras – Casa do Bandeirante. Acervo PMSP/DPH/Divisão de Preservação.

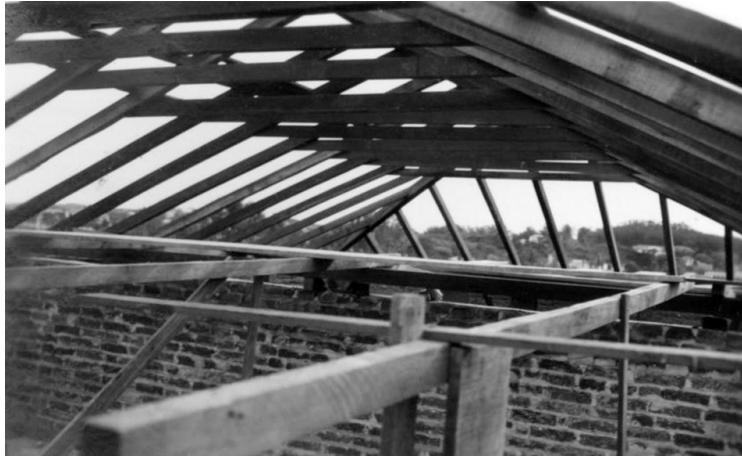
FIGURA 30

Telhado sobre o vão central já pronto, assim como parede reconstruída em tijolos, em 3 nov. 1954. Fonte: Caderno de Obras – Casa do Bandeirante. Acervo PMSP/DPH/Divisão de Preservação.

A quarta etapa da obra compreendeu a restauração de esquadrias das envasaduras, a reconstrução da parede do vão central, e serviços de acabamento (revestimento das paredes). Na cobertura, a restauração do telhado existente e a construção da parte desaparecida sobre o vão central (figuras 29 a 33). Em *A Casa Bandeirista: uma interpretação* (1955) Saia publicou a fotografia da Figura 30 explicando que foi possível reconstituir o desenho do telhado desaparecido porque algumas de suas peças foram encontradas em outras partes da edificação, trazidas para o local, reposicionadas e usadas como modelo para a reconstrução.

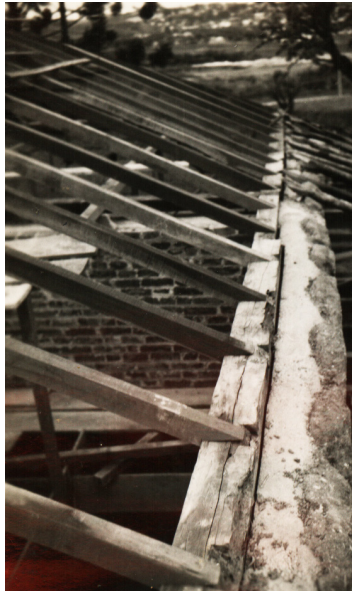
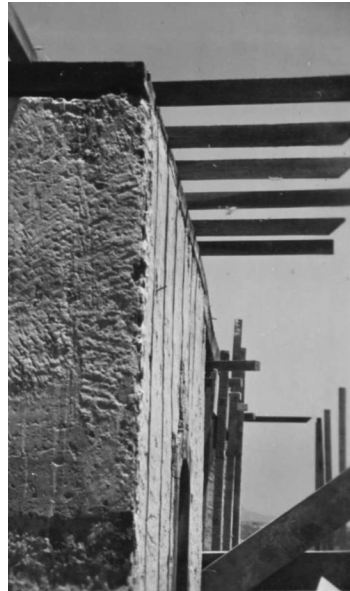
FIGURA 31

Asnas do telhado reconstruído, ancoradas no frechal da parede concêntrica interna, já com a cinta de concreto, em 3 nov. 1954. Fonte: Caderno de Obras – Casa do Bandeirante. Acervo PMSP/DPH/Divisão de Preservação.

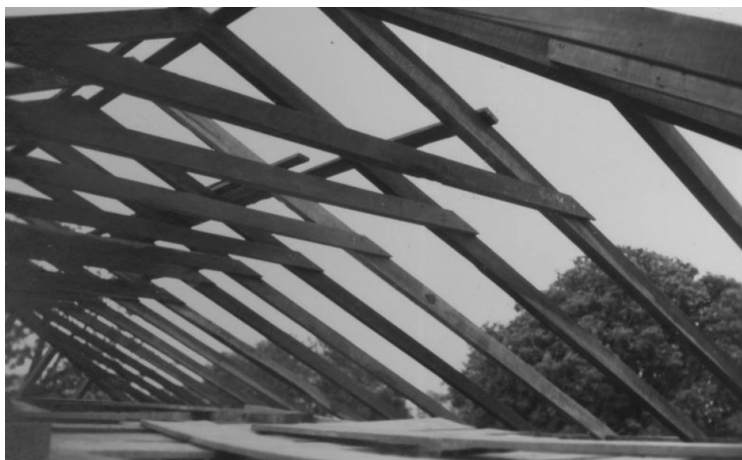
FIGURA 33

Madeiramento sobre o lanço Sul, restaurado, em 16 nov. 1954. Fonte: Caderno de Obras – Casa do Bandeirante. Acervo PMSP/DPH/Divisão de Preservação.

Portanto, a consolidação resumiu-se, na Casa do Butantã, à introdução da cinta de concreto dentro do respaldo das duas paredes concêntricas. As figuras 28 e 33 mostram com clareza que não foi adotado o recurso extremo da introdução do esqueleto de concreto armado.

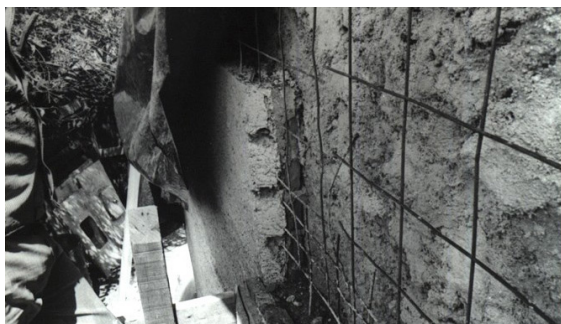
FIGURA 55

Empena Sul: Trecho consolidado através de concretagem com argamassa armada. Acervo PMSP/DPH/STPRC.

A variedade de soluções compreendeu, primeiro, a consolidação com o lançamento de argamassa sobre malha armada e fixada à taipa (Figura 55); em segundo lugar, a concretagem de painéis de concreto armado adossados aos maciços de taipa (Figura 56); terceiro, a execução de encamisamento novo de tijolos, em substituição aos existentes (Figura 57); quarto, a consolidação com fixação, à taipa, de malha metálica e chapisco, seguida de concretagem dentro da forma erguida com tijolos em espelho (Figura 58). Tal quantidade de soluções técnicas vem demonstrar o experimentalismo crítico que caracterizou aquela obra de restauração. Recusando a formulação clássica consolidada pelo Iphan em São Paulo – diga-se por Saia –, Passaglia corajosamente aventurou-se na busca de soluções alternativas de consolidação dos maciços de taipa, com os resultados aqui mencionados que, comparativamente à solução “tradicional”, não levam vantagem nos quesitos de mínima intervenção, reversibilidade, economia de material. Por último, os rebocos e a tradicional caiação em branco conferiram à Casa do Tatuapé a aparência padronizada (Figura 52) das outras casas bandeiristas restauradas pela prefeitura (Butantã, Caxingui, Ressaca).

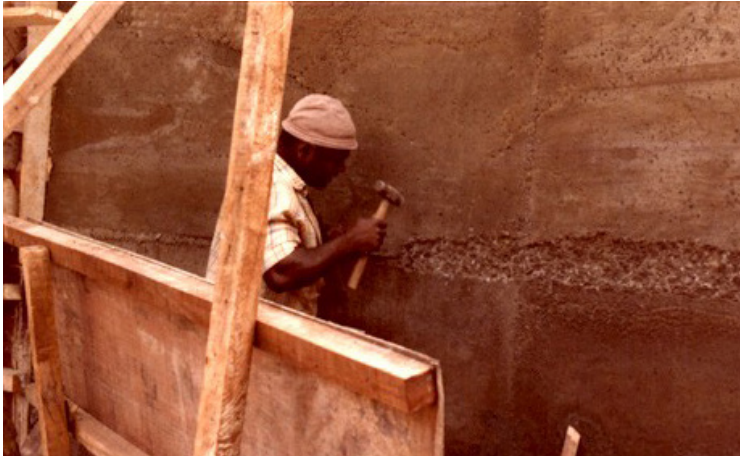
FIGURA 56

Operário descascado excesso de concreto resultante do abaulamento de formas. Acervo PMSP/DPH/STPRC.

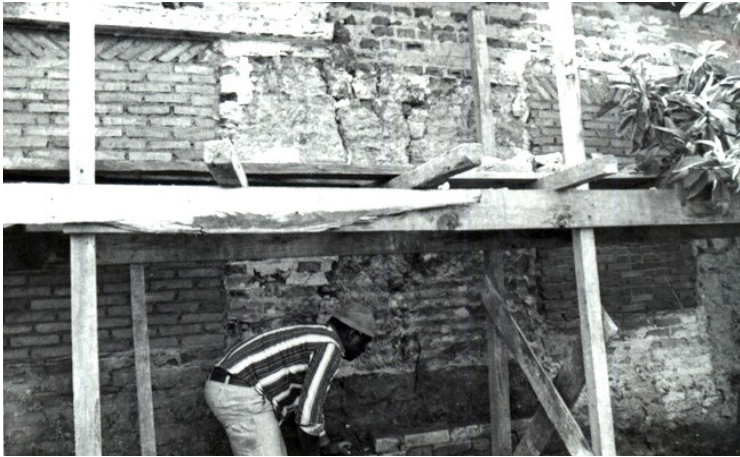
FIGURA 57

Fachada Oeste, porção Norte: trecho consolidado com encamisamento de tijolos em substituição ao encamisamento existente. Acervo PMSP/DPH/STPRC.

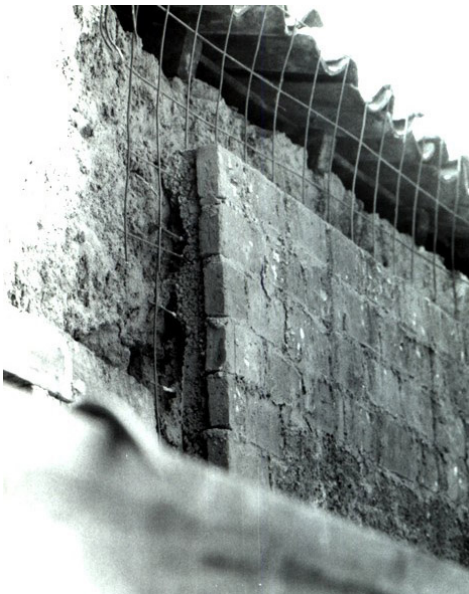
FIGURA 58

Empena Sul: trecho consolidado com fixação, à taipa, de malha metálica e chapisco, seguida de concretagem dentro da forma erguida com tijolos em espelho. Acervo PMSP/DPH/STPRC.

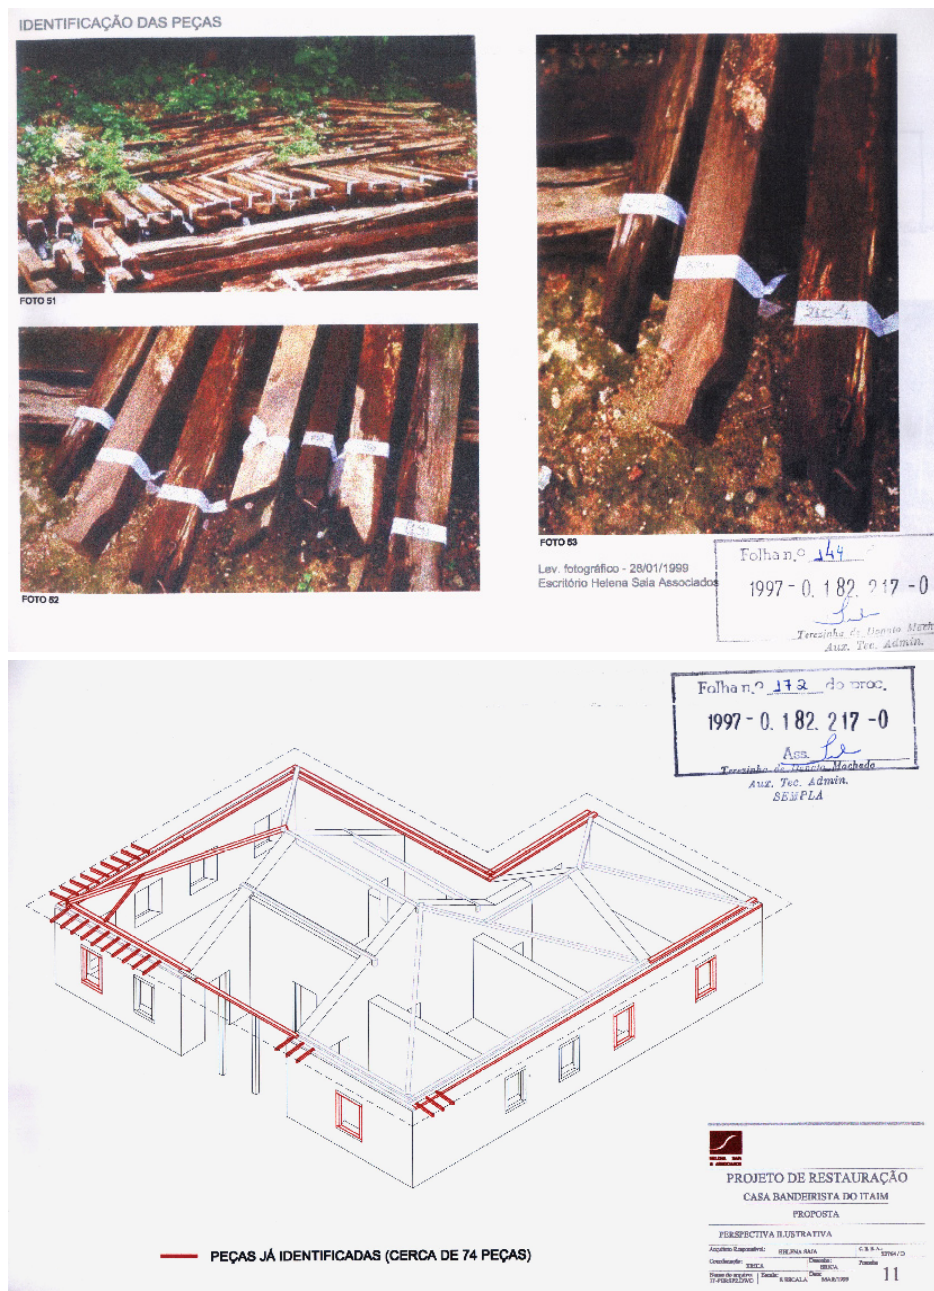
Madeiramento catalogado, e sua localização no edifício. Fonte: processo municipal 1997-0.182.217-0.

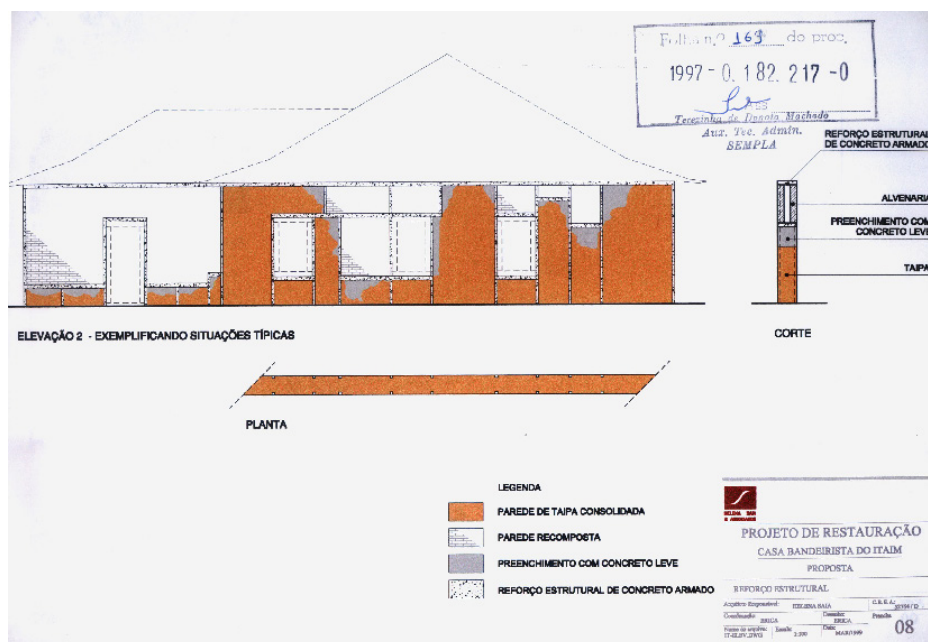
Desenhos mostrando esqueleto de concreto, e o esquema de preenchimento de lacunas da taipa.  
 Fonte: Processo municipal 1997-0.182.217-0

O projeto previa que as grandes lacunas presentes nos muros de taipa seriam recompostas com o auxílio de um sistema estrutural misto: um esqueleto de reforço, de concreto armado (fundações, colunas, vigas e cintas), a ser introduzido nos muros de taipa, no qual se apoiariam vedações novas de tijolos ou solo-cimento, e a cobertura. As lacunas irregulares seriam preenchidas com concreto leve. Com o auxílio do esqueleto de concreto armado, as cargas próprias (concreto + vedações) e a do telhado seriam descarregadas no solo, em fundações apropriadas (novas, também de concreto armado), poupando os muros de taipa remanescentes de qualquer esforço de carga vertical ou lateral (Figura 67). Esse método de consolidação e recomposição estrutural assemelhava-se bastante ao do empregado por Luis Saia.

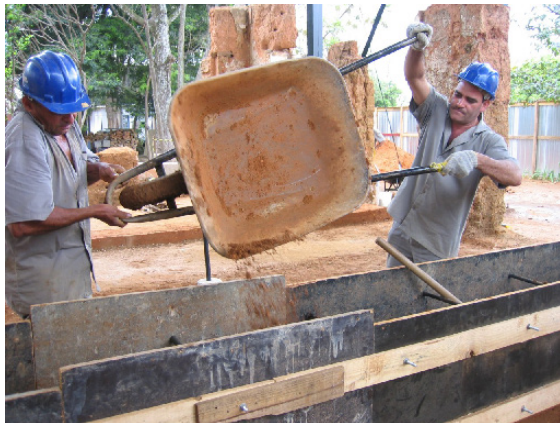
FIGURA 68

Solo estabilizado com cimento, sendo arremessado nos taipais, para apiloamento.

No decurso da obra (2008-2011), o critério de preenchimento de lacunas foi alterado. Abandonou-se o método do esqueleto auxiliar de concreto armado, e se adotaram técnicas mistas, adequadas a cada trecho, que em linhas gerais podem ser assim descritas: a) para reconstituir paredes desde a base (desde os alicerces), novas taipas de pilão, de solo estabilizado com cimento (figura 68 e 70); b) para completar paredes

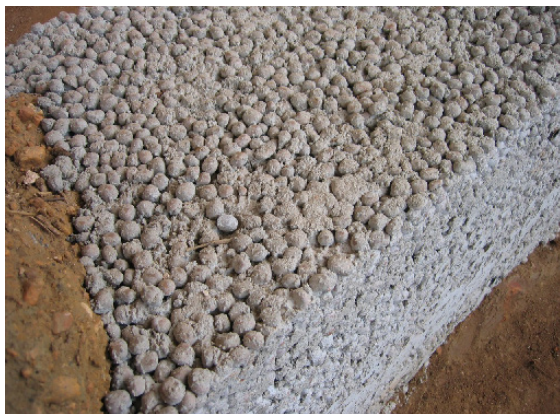
FIGURA 69

Paredes novas de argamassa com argila expandida, após a remoção das formas. Fonte: Processo municipal 1997-0.182.217-0.

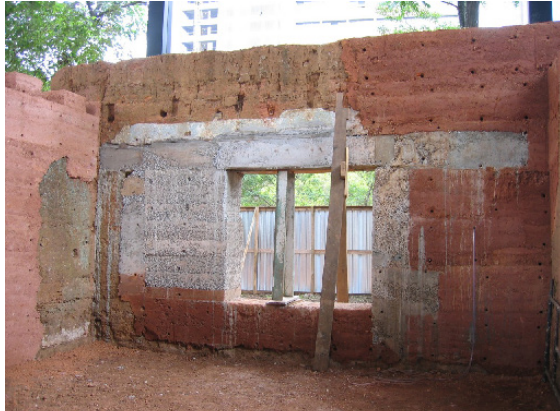
FIGURA 70

Parede consolidada, na qual se pode reconhecer a estratigrafia dos maciços reconstituídos: a) trechos remanescentes da taipa de pilão original; b) trechos novos de solo-cimento apiloado; c) trechos novos de argamassa com argila expandida.

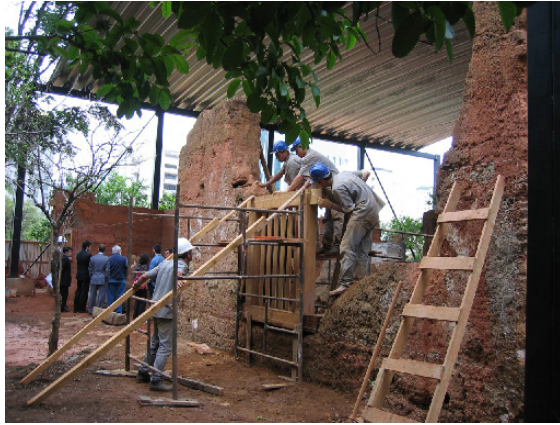
FIGURA 71

Instalação de caixilho de madeira de janela. Fonte: Processo municipal 1997-0.182.217-0.

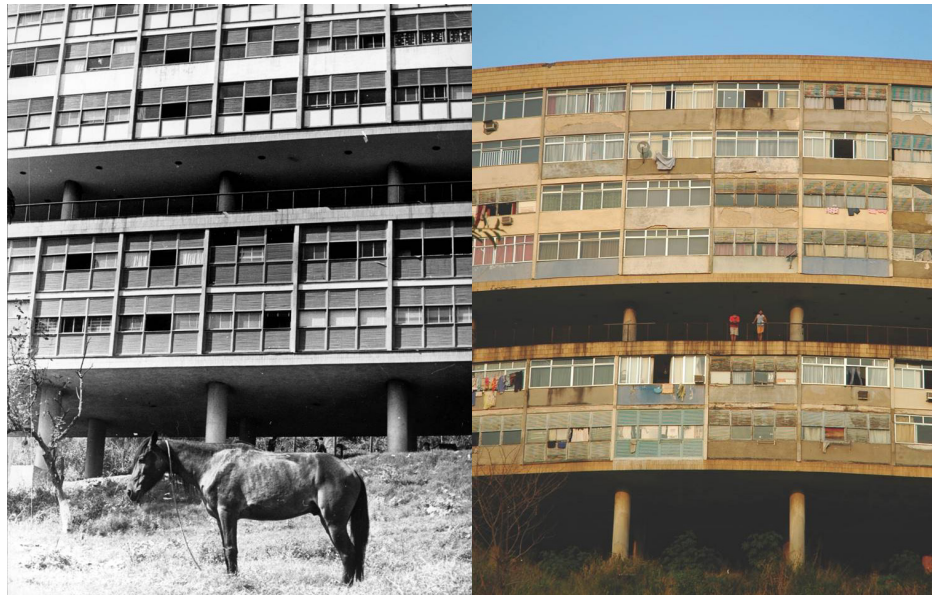
FIGURAS 5 e 6

Bloco A do Pedregulho nos anos 1970 e nos anos 2000. Fonte: Arquivo Nacional e acervo pessoal.

Nos anos 1960 e 1970, o conjunto deteriorou-se fisicamente. A falta de manutenção, a ocupação desordenada dos apartamentos, a progressiva invasão das áreas livres e a ação do tempo foram dando-lhe marcas muito diferentes das que se percebiam nas fotos que correram o mundo. A reportagem *Os conjuntos residenciais do Estado serão entregues a funcionários favelados* dá a medida da situação do conjunto em 1964:

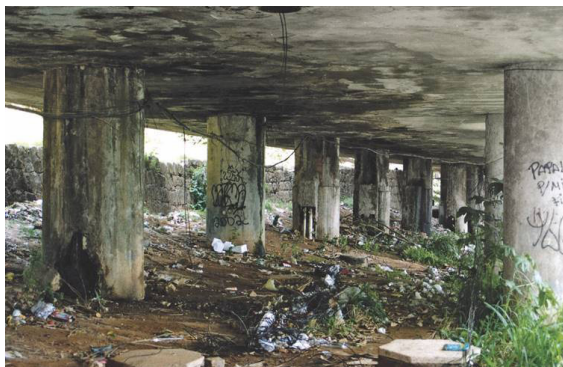
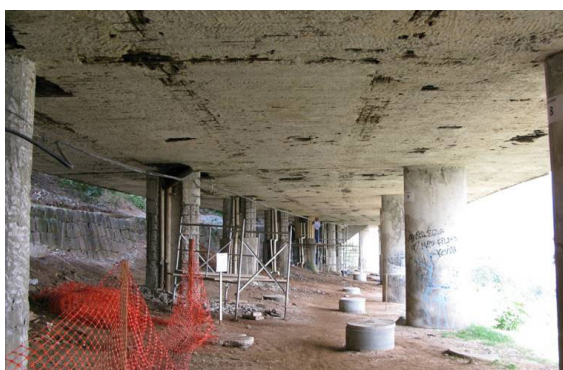
FIGURAS 7 e 8

Situação do pavimento térreo antes do início das obras e durante as obras, 2000 e 2011.  
Fonte: Flávia Brito do Nascimento.

revisão da cobertura (todos no Bloco A) e cercamento do conjunto. A complexidade dos danos e a gravidade da situação material do edifício postergou os serviços emergenciais, chamados de 1ª Fase, que se estenderam por todo do ano de 2011.

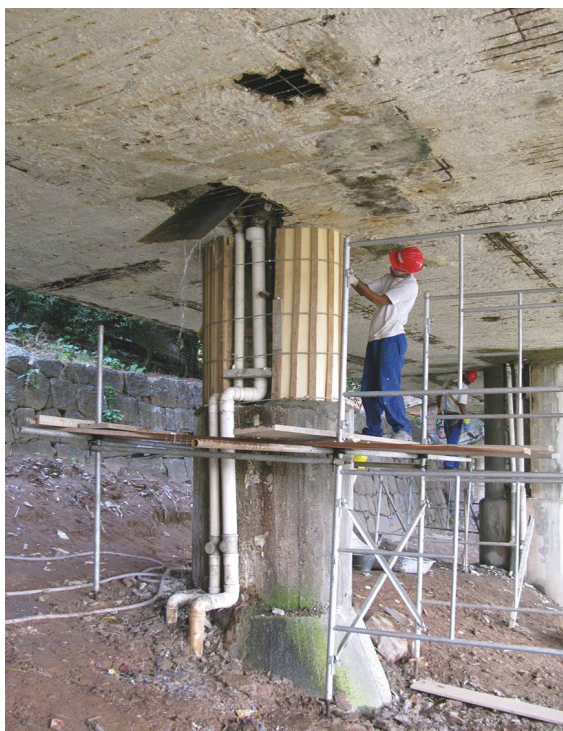
FIGURA 9

Pilares do pavimento térreo em obras, 2011.  
Foto da autora.

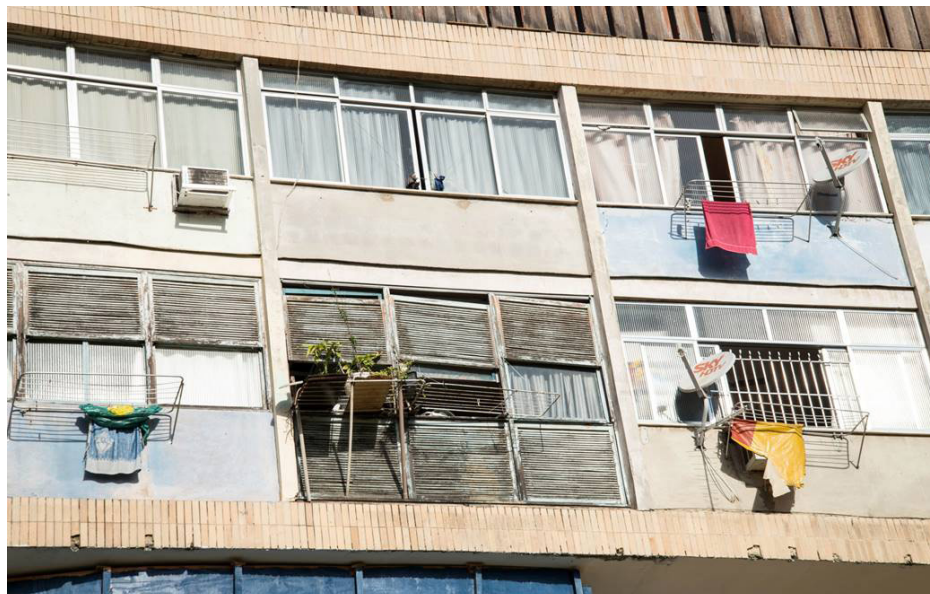
FIGURA 10

Situação das esquadrias da fachada oeste do Bloco A antes da restauração. Fonte: Alfredo Britto, 2004.

Alfredo Britto explica que após longa negociação com os moradores que, após tantos anos, entendiam as esquadrias que haviam colocado como um direito e uma melhoria, decidiu-se pela substituição de todas as esquadrias da fachada oeste (a mais visível do Bloco A) por outras confeccionadas com o desenho similar. Em vez de madeira, foram confeccionadas em alumínio e pintadas exatamente no mesmo tom de azul das originais. Essa solução, muito debatida também entre especialistas, teve o intuito de resgatar o desenho original do projeto e, ao mesmo tempo, garantir uma sobrevivência ao patrimônio pela vantagem da durabilidade do material. Por exigência dos próprios moradores, a faixa inferior de venezianas não funcionará mais como elemento de aeração. A solução adotada manteve o desenho de veneziana, mantendo, dessa forma, o aspecto plástico do conjunto com vedação interior em placa de *drywall* (BRITTO 2015).

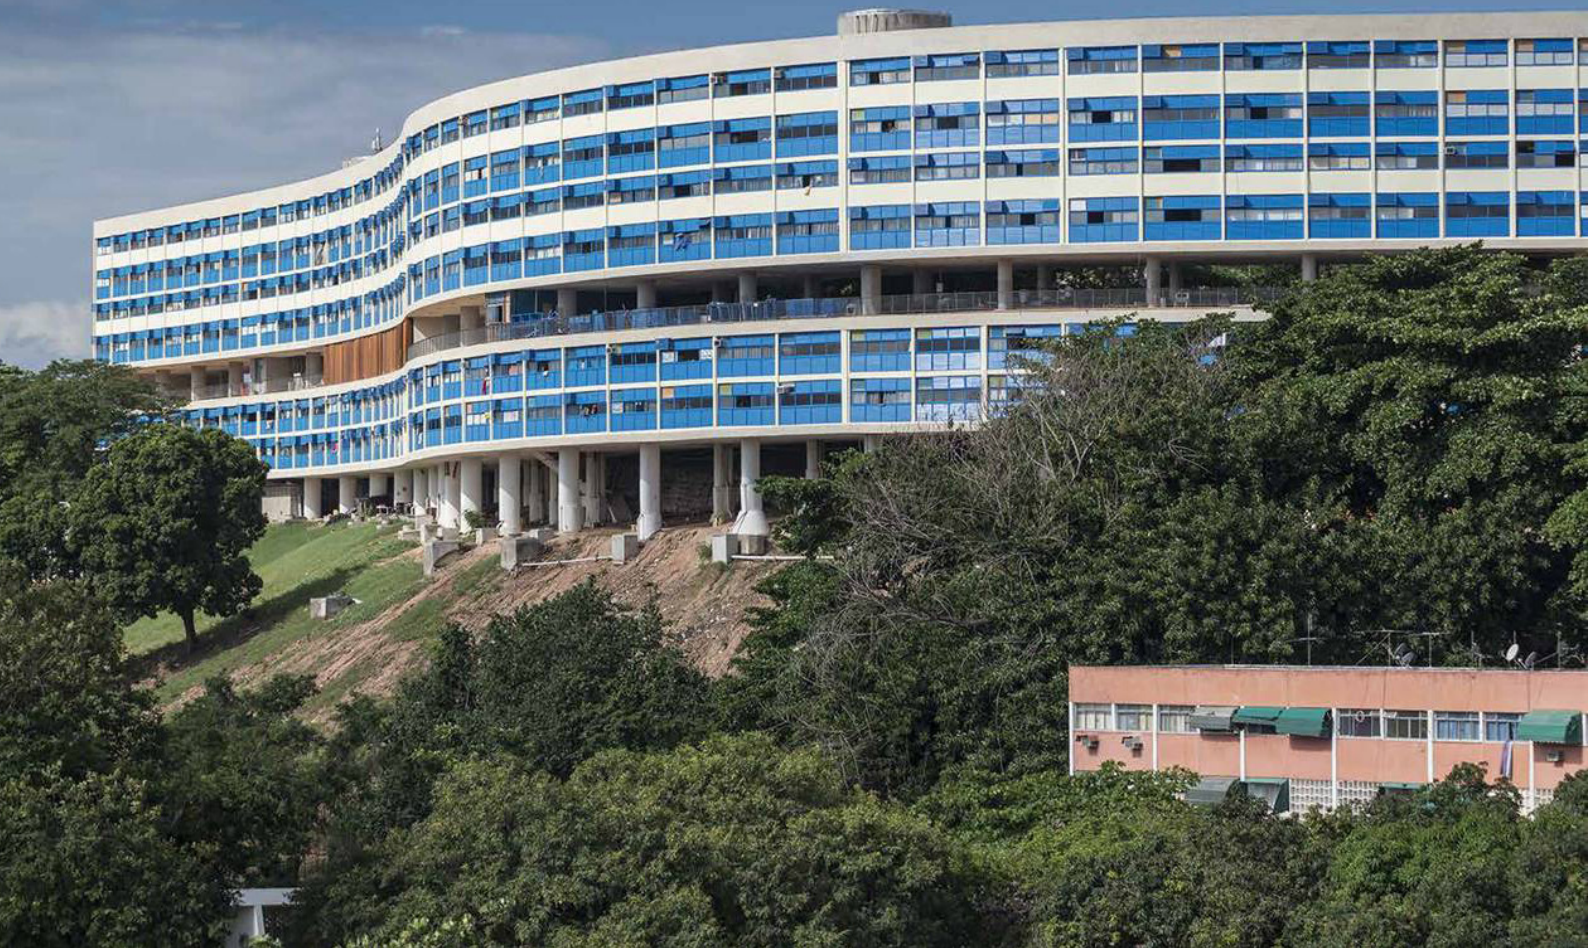
FIGURA 10  
Vista geral do Bloco  
A após restauração.  
Fonte: Alfredo  
Britto, Pedregulho,  
um sonho pioneiro  
da habitação  
social, 2015.

Além disso, foi previsto local para aparelhos de ar-condicionado nas esquadrias da fachada do edifício. Tais aparelhos não estavam no projeto original, mas entraram nos apartamentos pouco a pouco, conquistando lugar à medida que as janelas eram substituídas e que as condições materiais dos moradores se mostravam melhores. Na impossibilidade de exigir sua retirada, o que no calor do

verão carioca seria mesmo impossível, optou-se por disciplinar a sua instalação, com local adequado. Um detalhe que pode ser pequeno, mas que mostra como as apropriações e usos dos moradores ao longo do tempo nos edifícios residenciais dão significado novo aos paradigmas de projeto do moderno (como a do conforto térmico na arquitetura da chamada Escola Carioca) e se legitimam para ficar (BRITTO, 2015, p.107).

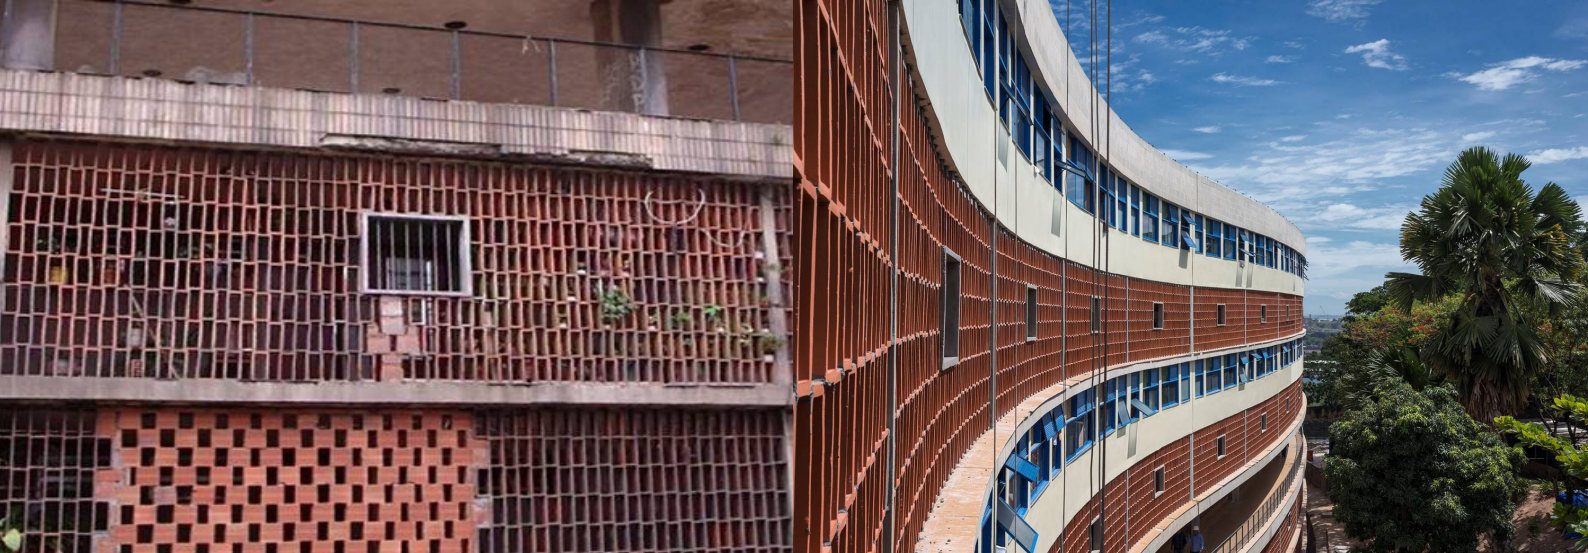
FIGURAS 12 e 13

Painel de cobogós antes e depois da restauração.  
Fonte: Flávia Brito do Nascimento, 2004 e 2015.

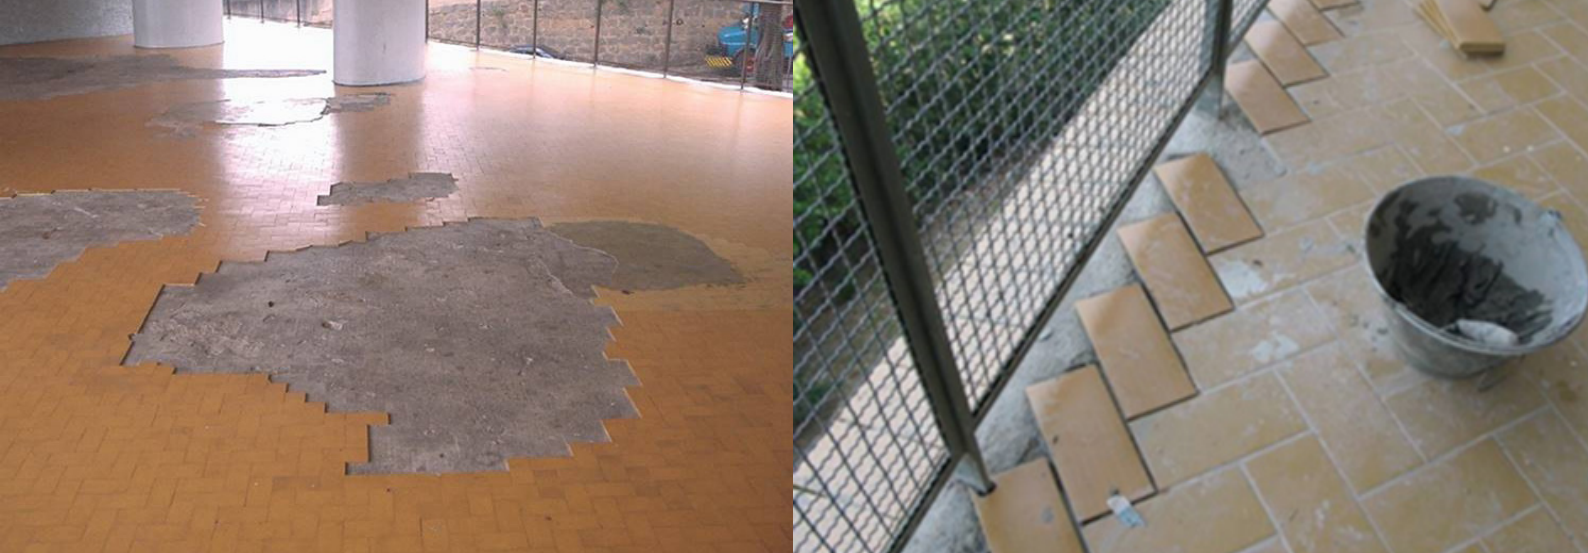
FIGURAS 14 e 15

Piso dos corredores antes da restauração e durante a fase de obras, vendo-se os detalhes do assentamento em espinha de peixe. Fonte: Flávia Brito do Nascimento.

Assim como os cobogós, as cerâmicas de revestimento dos pisos dos corredores e áreas comuns instaladas na época da construção do edifício estavam fora de linha há anos. Em alguns pontos havia substituições posteriores com peças muito similares às originais, mas que não resistiram

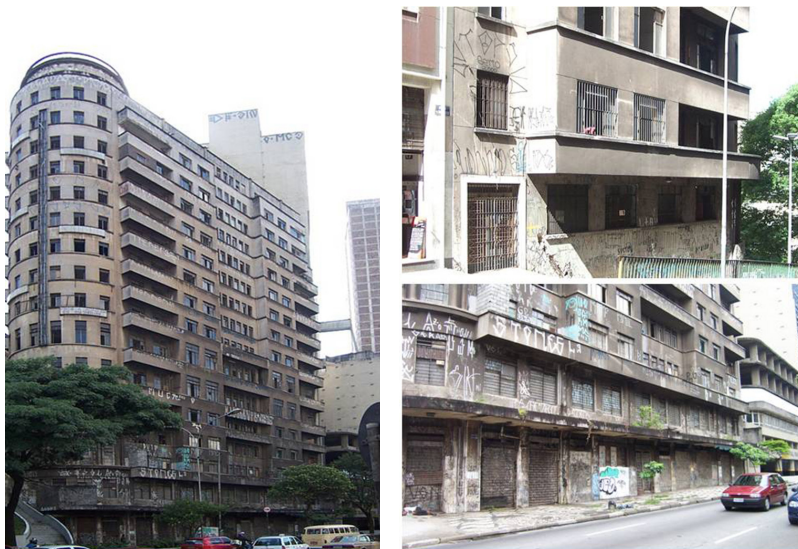
Fachadas degradadas do Edifício Riachuelo. Fotografia: Sonia Gouveia.

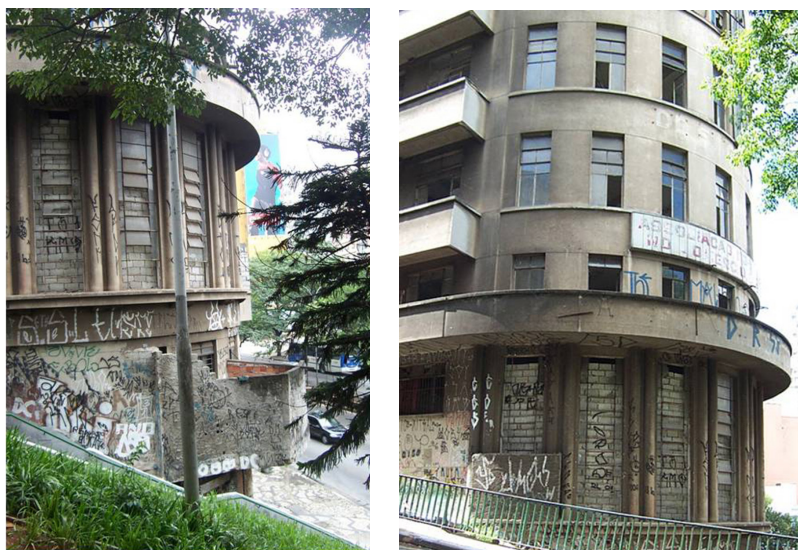
FIGURA 13

Fachadas do Edifício Riachuelo. Fotografia: Sonia Gouveia.

O revestimento externo original das fachadas era de "massa raspada", argamassa de cimento, cal extinta e pó de mármore (1:4:12) devidamente "impermeabilizado" por emboço formado por uma parte de cimento por 10 partes de argamassa de cal e areia (1:4). A volumetria de grande interesse apresenta traços típicos da arquitetura "modernista" ou protomoderna típica da década de 1940, alternando balcões e janelas corridas. Pelo interesse arquitetônico da fachada, ela foi listada como de interesse histórico pelo Conselho Municipal de Preservação do Patrimônio Histórico de São Paulo (Conpresp) e pelo Conselho de Defesa do Patrimônio Histórico, Arqueológico, Artístico e Turístico do Estado de São Paulo (Condephaat). A planta também é típica daquela época: havia um corredor interno ao longo do qual distribuía-se salões com 45/50m<sup>2</sup> de área útil. No fundo do corredor havia sanitários coletivos. No Edifício Riachuelo, entre os dois blocos do "A" havia uma escada, um vestíbulo com três elevadores e um poço de ventilação.

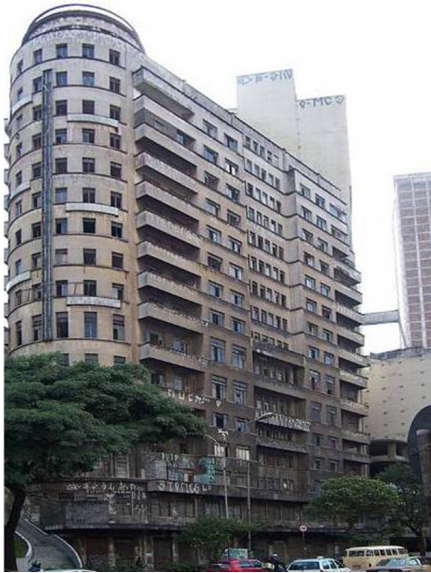
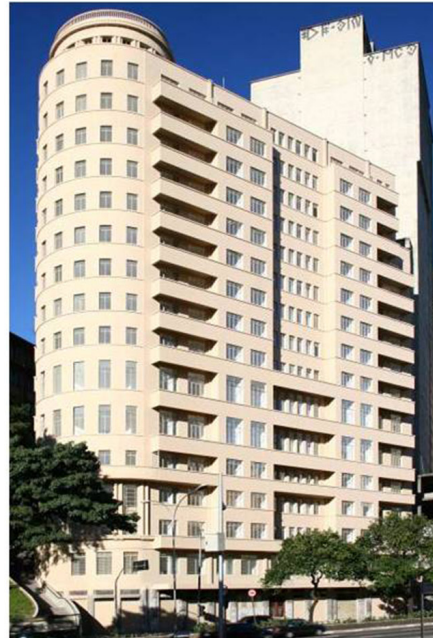
FIGURA 21

Comparação da fachada do Edifício Riachuelo Antes e após a reabilitação. Fotografias: Sonia Gouveira.

Paulo Bruna Arquitetos Associados foi contratado pela Cohab-SP para reabilitar o edifício alterando seu uso para apartamentos. A área do terreno é de 516m<sup>2</sup> e a área construída<sup>7</sup> total 7.870,54m<sup>2</sup>. A recuperação procurou respeitar a lógica da composição original. Entre os salões de escritórios havia sólidas paredes de alvenaria de tijolos comuns que foram mantidas. Assim, basicamente cada escritório transformou-se num apartamento. Foi possível acomodar 120 unidades com áreas variando de 27,40m<sup>2</sup> a 47,22m<sup>2</sup> de área útil. Muitos têm balcões com portas e janelas externas privativas. Em cada unidade foi construído um banheiro, cozinha e área de serviço com tanque e máquina de lavar. As divisões internas já concluídas foram executadas em alvenaria leve para não sobrecarregar a estrutura de concreto armado. O anteprojeto da reforma previa uma escada de segurança no vazio central do poço de ventilação, mantendo a escada existente aberta para o *hall* dos elevadores. No projeto final foi possível garantir as normas de segurança exigidas pelo Corpo de Bombeiros, eliminando a escada enclausurada e apenas isolando.
