revista cpc

## **EDIÇÃO ESPECIAL : HABITAÇÃO COMO PATRIMÔNIO CULTURAL**

## **EDIÇÃO ESPECIAL 22 (2017)**

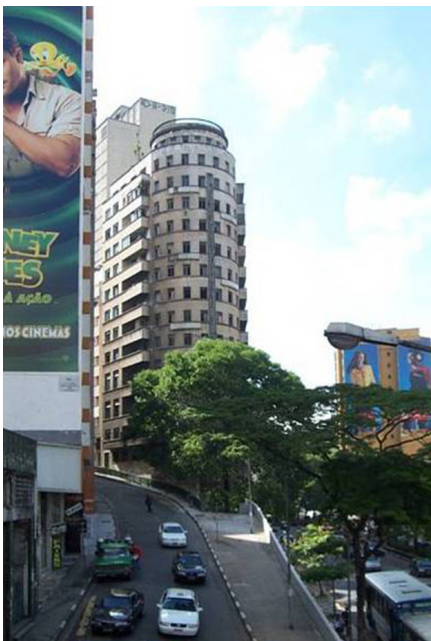
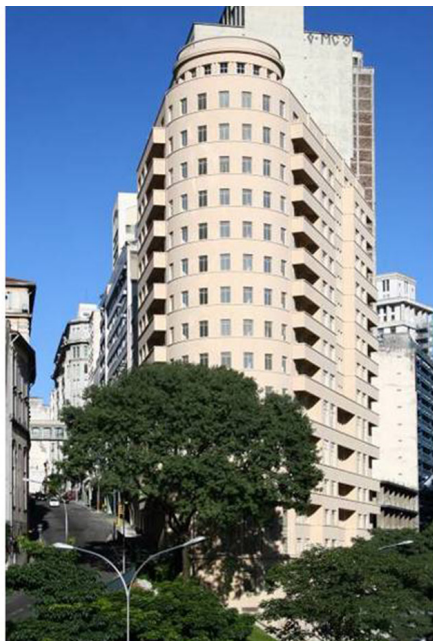
FIGURA 22

Comparação da fachada do Edifício Riachuelo Antes e após a reabilitação. Fotografias: Sonia Gouveira.

Paulo Bruna Arquitetos Associados foi contratado pela Cohab-SP para reabilitar o edifício alterando seu uso para apartamentos. A área do terreno é de 516m<sup>2</sup> e a área construída<sup>7</sup> total 7.870,54m<sup>2</sup>. A recuperação procurou respeitar a lógica da composição original. Entre os salões de escritórios havia sólidas paredes de alvenaria de tijolos comuns que foram mantidas. Assim, basicamente cada escritório transformou-se num apartamento. Foi possível acomodar 120 unidades com áreas variando de 27,40m<sup>2</sup> a 47,22m<sup>2</sup> de área útil. Muitos têm balcões com portas e janelas externas privativas. Em cada unidade foi construído um banheiro, cozinha e área de serviço com tanque e máquina de lavar. As divisões internas já concluídas foram executadas em alvenaria leve para não sobrecarregar a estrutura de concreto armado. O anteprojeto da reforma previa uma escada de segurança no vazio central do poço de ventilação, mantendo a escada existente aberta para o *hall* dos elevadores. No projeto final foi possível garantir as normas de segurança exigidas pelo Corpo de Bombeiros, eliminando a escada enclausurada e apenas isolando.

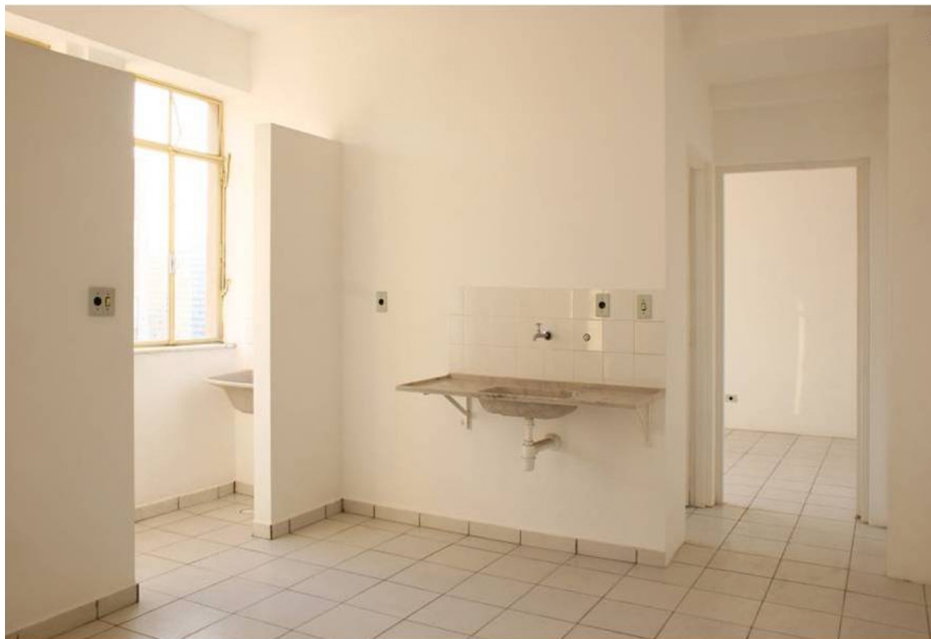
FIGURA 24

Interior Edifício  
Riachuelo após as  
obras. Fotografia:  
Sonia Gouveia.

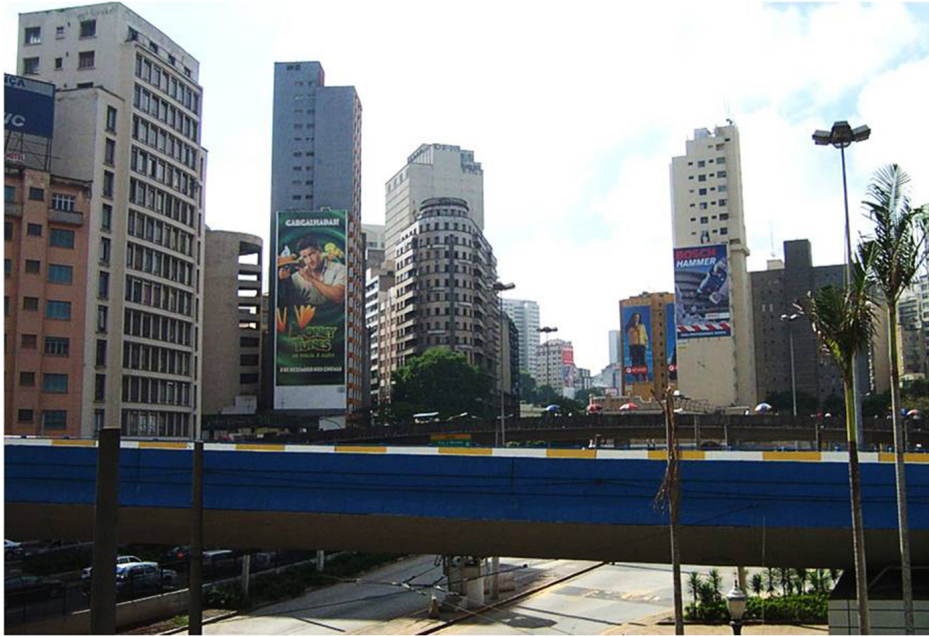
Terraço do Edifício Riachuelo degradado antes da reabilitação. Fotografia: Sonia Gouveia.

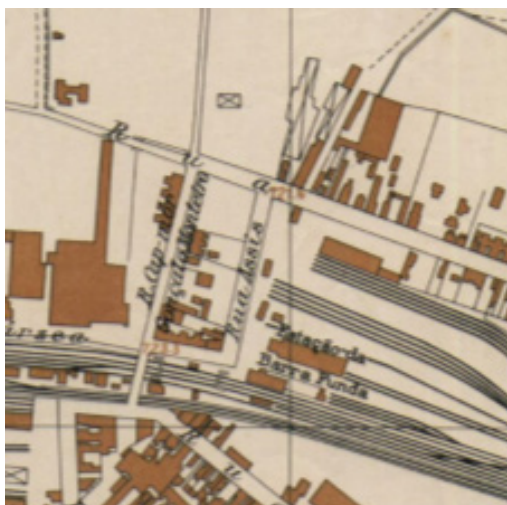
FIGURA 6

Detalhe da Folha 36 do Levantamento Aerofotogramétrico SARA Brasil, de 1930, mostrando a localização da casa em madeira da Rua do Bosque. Biblioteca FAU-USP.

em madeira existente ainda em São Paulo, que certamente integraria um conjunto com outras unidades, hoje desaparecidas ou não identificadas. Trata-se de uma pequena casa localizada à Rua do Bosque, em frente à Rua James Holland e junto à esquina da Rua da Várzea. Na Figura 6, detalhe da Folha 36 do levantamento aerofotogramétrico SARA Brasil, de 1930, foi identificada a presença dessa pequena casa. Naquela ocasião o trecho em cotovelo da Rua da Várzea apresentava o nome Rua Assis. A identificação da Rua James Holland aparece fora do trecho destacado. Pelo seu aspecto, cor e localização, pode-se supor que faria parte do conjunto de construções ferroviárias ligadas a ou de propriedade da São Paulo Railway, composto por galpões ainda existentes na mesma quadra. Essa construção sobreviveu pelo seu parco significado econômico e/ou dificuldade de comercialização. Ela deveria ser tombada? Quase certamente que não, pois não dispomos de mecanismos para proporcionar a devida preservação. Mas a sua existência muito apropriadamente deveria ser registrada e documentada, pela sua singularidade e como memória da diversidade de formas de moradia presentes na capital paulista.

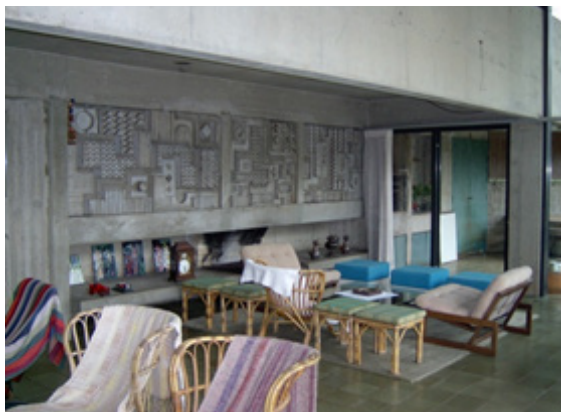
FIGURA 8

Residência Hans Broos. Vista interna. Lareira e painel móvel em concreto. Foto do autor. 2007.

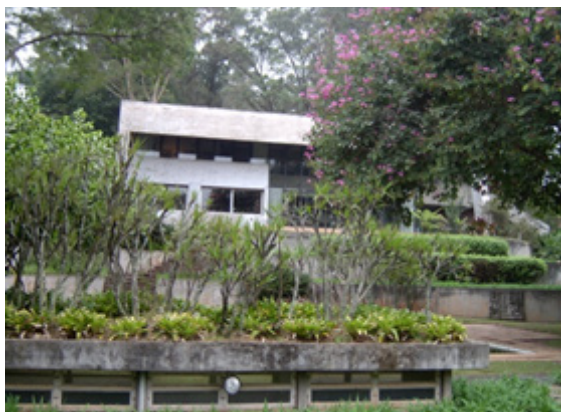
FIGURA 9

Residência Hans Broos. Vista externa com detalhe de iluminação zenital/ventilação do escritório em primeiro plano. Foto do autor. 2007.

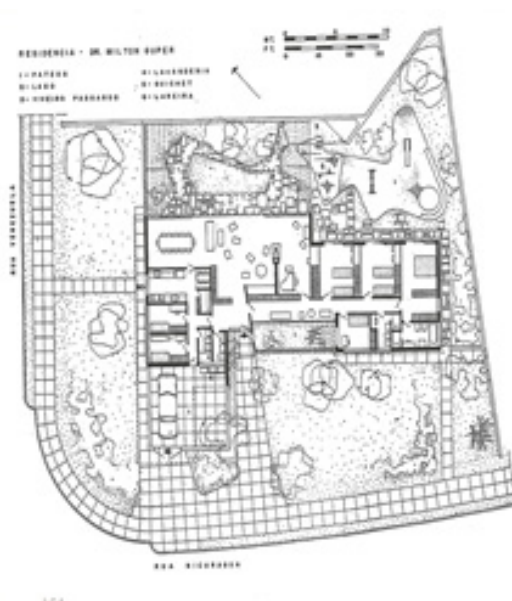
FIGURA 12

Planta da residência à Rua Venezuela, projeto de Rino Levi. (ANELLI, GUERRA, KON, 2001)

Um detalhe desse projeto de Rino Levi é revelador de um dos hábitos residenciais daquele momento, tratado pelo arquiteto de maneira inovadora: era costume, antes da difusão dos supermercados, que empórios e mercearias tivessem serviço de entrega de gêneros em domicílio por bicicletas com cestas. Neste projeto, além de colocar a cozinha em contato direto com a rua, o que não era de forma alguma usual, colocou um acesso direto da

calçada à janela da cozinha, indicada em planta como guichet, ou seja, uma abertura para receber a entrega da mercearia, o que eliminava a necessidade de o entregador tocar a campainha e a empregada ir ao portão. Hoje uma curiosidade, mas indicativa de hábitos de morar.

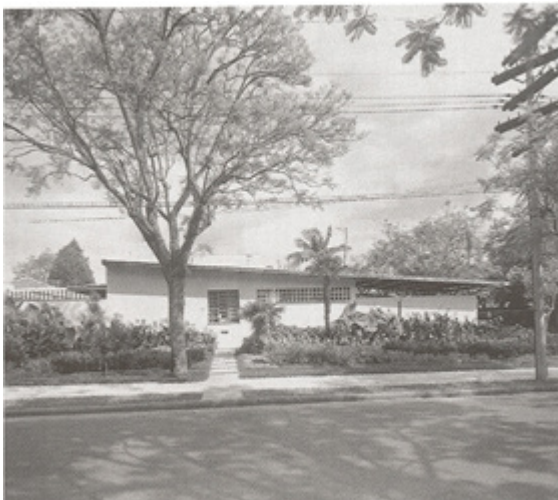
FIGURA 13

Residência à Rua Venezuela, projeto de Rino Levi. Fachada de serviço. Ao centro o guichet da janela da cozinha. (MINDLIN, 1956) Foto: PC Scheier.
