Comportamento de ondas ultrassônicas no Granito Mauá para a conservação do Monumento às Bandeiras

Ultrasonic waves behavior on Mauá Granite for the conservation of Monumento às Bandeiras

Alexander Martin Silveira Gimenez¹ e Eliane Aparecida Del Lama¹

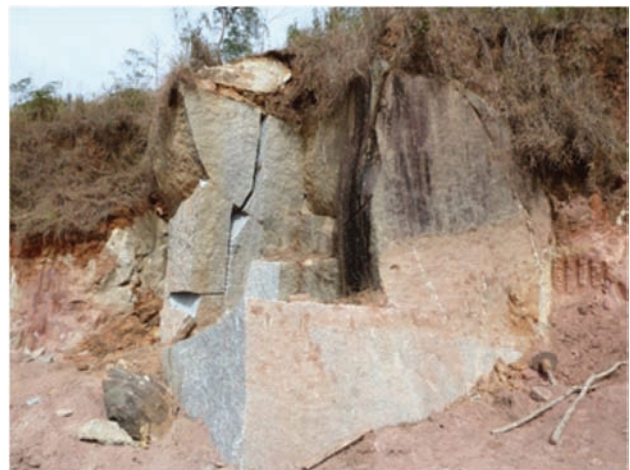
Figura 2. Afloramento do Granito Cinza Mauá em Ribeirão Pires, São Paulo, local de extração de cantaria.

turístico local onde se localiza o afloramento, e são visíveis as evidências da extração de rochas de cantaria (Figura 2).

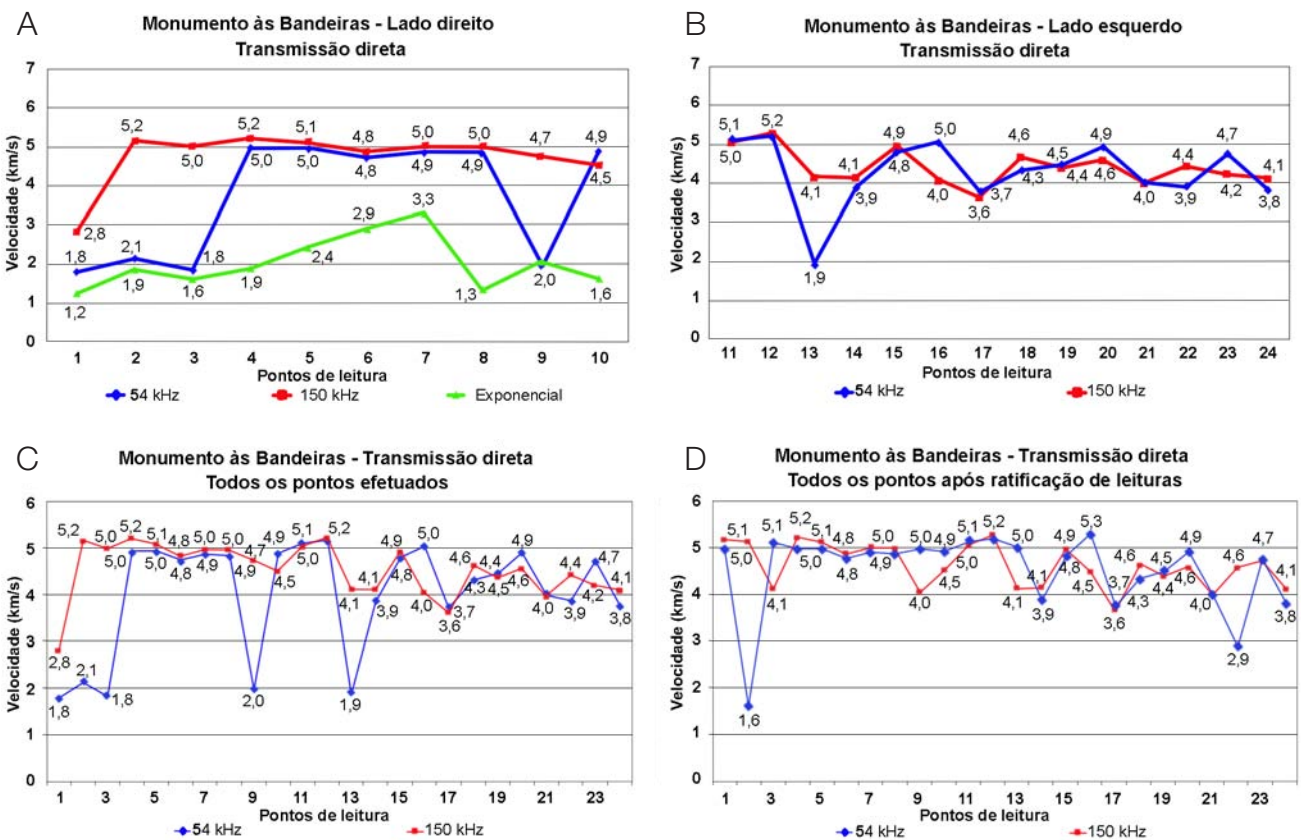
Figura 7. Leituras efetuadas pela transmissão direta no Monumento às Bandeiras. (A) leituras no lado direito; (B) leituras no lado esquerdo; (C) análise global de todos os pontos; (D) todos os pontos após leituras de correção.

Observando a Figura 7A, é possível notar uma maior estabilidade nos resultados efetuados com os transdutores de 150 kHz, excetuando-se o ponto 1.

Fica claro que os pontos onde as velocidades são inferiores a 3,0 km/s influenciam significativamente os resultados médios de cada par de transdutores, bem como os valores dos desvios (Figura 7C).

Após a repetição das leituras, alguns pontos ainda apresentavam resultados discrepantes, que foram ainda maiores para os pontos 2 e 22 na comparação dos valores obtidos pelos transdutores de 54 e 150 kHz. Os valores adquiridos para o par de transdutores de 150 kHz demonstram-se adequados; no entanto, esses dois pontos apresentam valores que se afastam consideravelmente da média obtida para os transdutores de 54 kHz (Figura 7D).

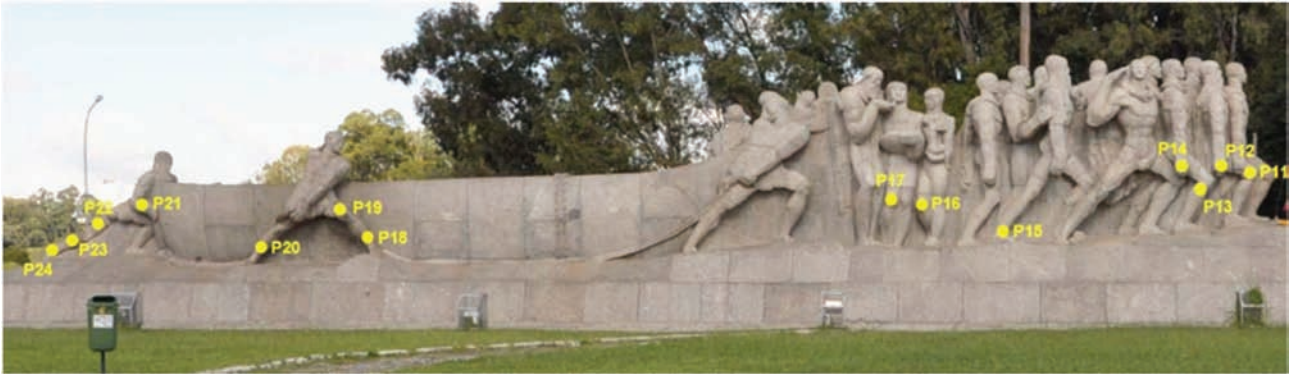
Figura 8. Distribuição dos pontos de leitura no lado esquerdo do Monumento às Bandeiras.

No lado esquerdo do monumento foram analisados 14 pontos (Figura 8). Diferentemente do ocorrido no lado direito do monumento, os resultados médios da velocidade de propagação de ondas ultrassônicas obtidos apresentaram-se mais próximos comparando-se os dois pares de transdutores de 54 e 150 kHz, conforme exposto na Tabela 1B.

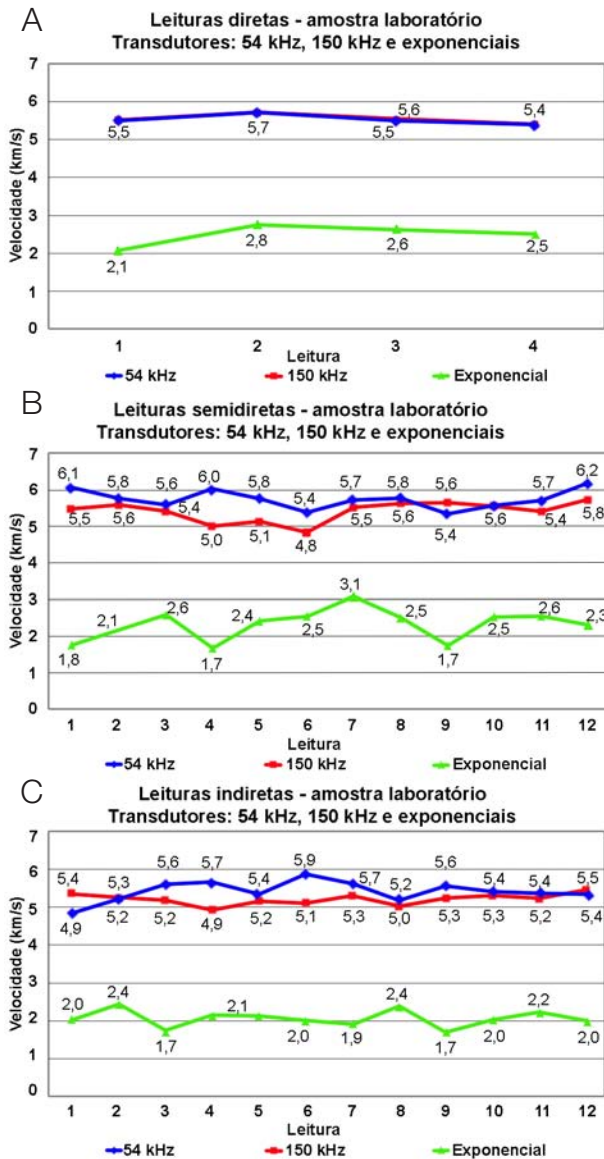
Figura 10. Ensaios com amostra de laboratório. (A) transmissão direta; (B) transmissão semidireta; (C) transmissão indireta.

A Tabela 2A apresenta os resultados médios da determinação da propagação de ondas ultrassônicas pelo método direto utilizando diferentes transdutores para a amostra analisada em laboratório. É possível verificar que os transdutores de 54 kHz e de 150 kHz apresentaram resultados similares, sendo que os transdutores exponenciais geraram resultados com valores inferiores. Os resultados de desvio padrão e coeficiente de variação com os transdutores de 54 kHz e de 150 kHz também apresentaram maior estabilidade entre as leituras, sendo esses mesmos parâmetros muito elevados usando os transdutores exponenciais. A discrepância dos valores obtidos com os transdutores exponenciais são visíveis em análise gráfica. (Figura 10A).

Na transmissão indireta (Figura 10C), considerada a menos favorável para execução de análises, ocorreu uma grande dispersão dos valores das velocidades, embora esses apresentem um intervalo coerente para cada tipo de transdutor. No entanto, vemos que o transdutor de 54 kHz apresenta os valores médios mais próximos dos resultados obtidos nas transmissões direta e semidireta, mas o coeficiente de variação se eleva, o que já não ocorre com o transdutor de 150 kHz que apresenta redução nesse quesito (Tabela 2C).
