## A CASA DA MARQUESA DE SANTOS, EM SÃO PAULO (\*)

CARLOS A. C. LEMOS

(\*) Monografia de encerramento da disciplina «Restauro e Conservação de Obras de Arte» do 1.º Curso de Pós-graduação da Faculdade de Arquitetura e Urbanismo da Universidade de São Paulo.

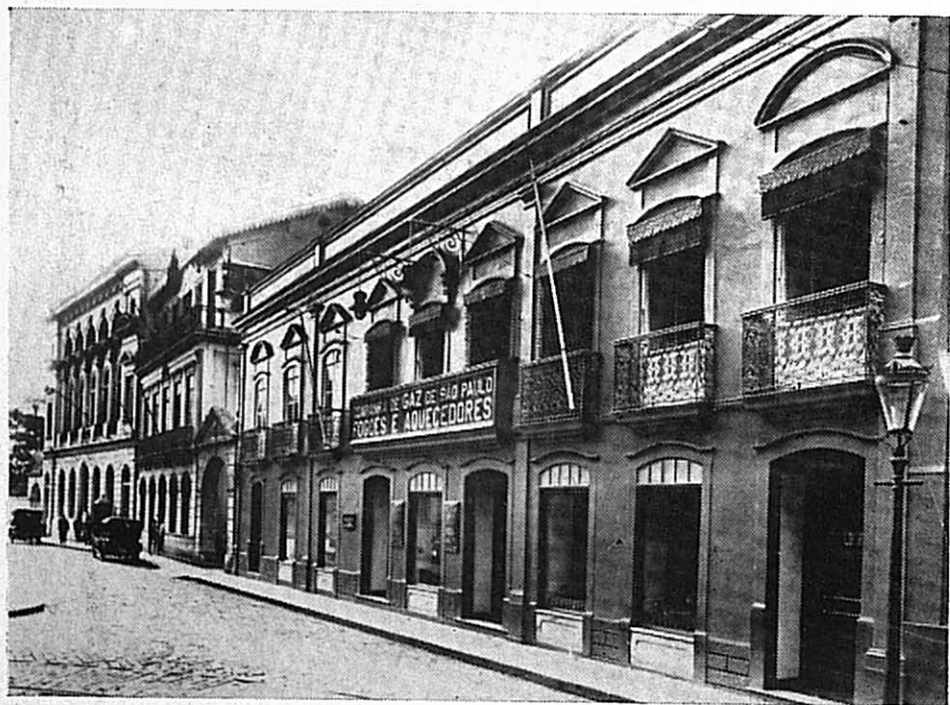
*Foto 2 — Fachadas da sede da Cia. de Gás, na década iniciada em 1920 e agora (v. Fig. 2A) em 1965, quando aquela empresa repõe no térreo janelas copiadas das antigas remanescentes.*

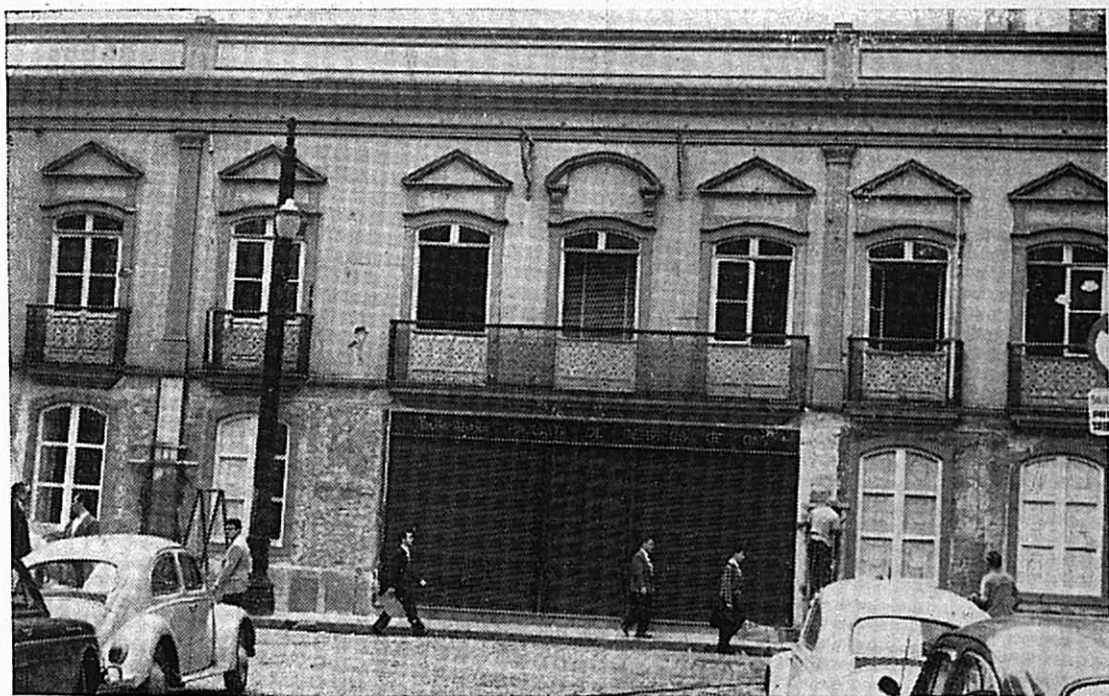
Foto 2A — V. legenda Foto 2.

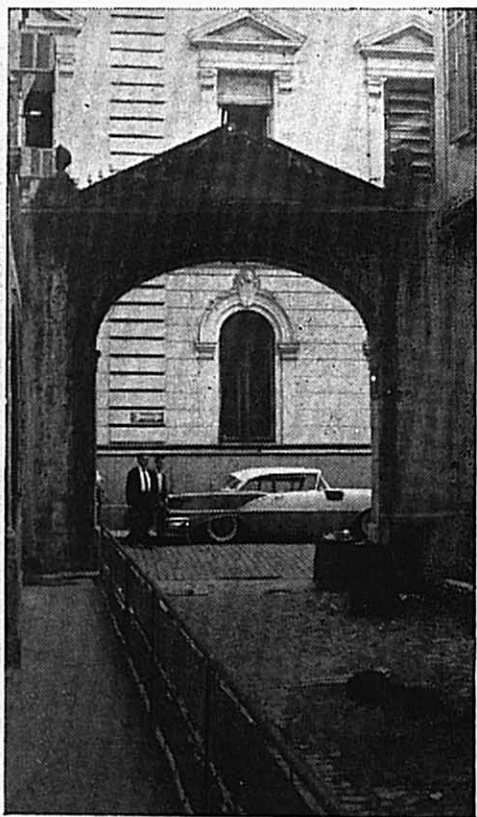
Foto 3 — Vista do estado atual do imemorial Beco do Colégio ou do Pintc.

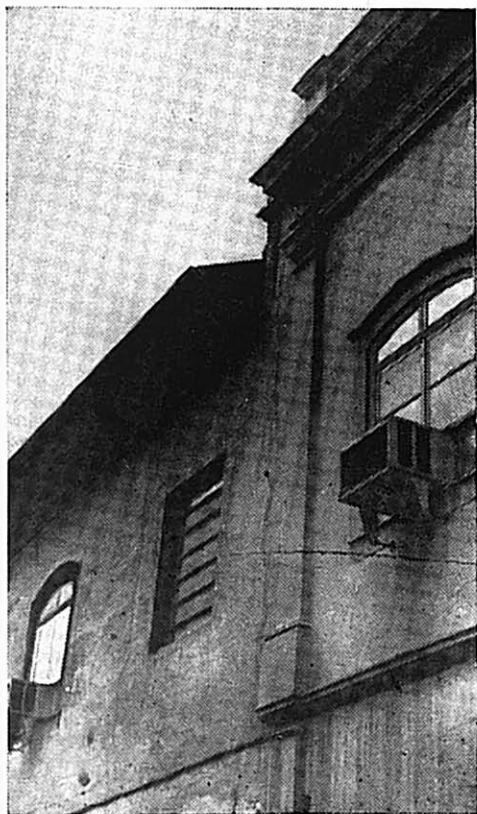
Foto 3A — Pormenor mostrando onde começa a platibanda neoclássica e termina o beiral antigo e ali interrompido
