## Processo produtivo de elementos pré-moldados de concreto armado: detecção de manifestações patológicas

### Resumo

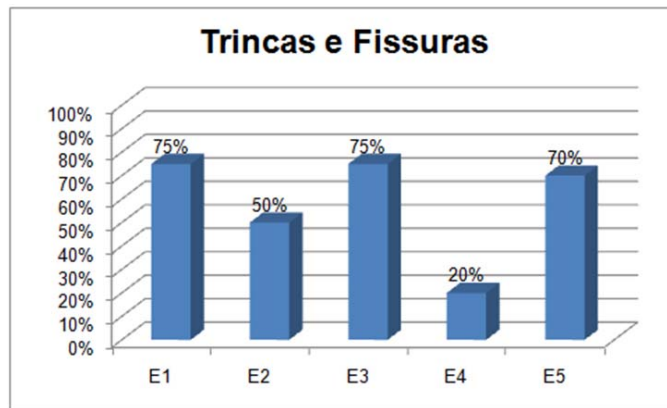
**Figura 3:** Ocorrência de trincas e fissuras. Fonte: Cleovir José Milani.

Conforme a Figura 3 constatou-se que, nas empresas E1, E2, E3 e E5, a incidência de trincas e fissuras é mais intensa.

- Realizar cura úmida constante, da concretagem até a expedição das peças para a obra.
- Com o concreto ainda estado fresco, aplicar manta de cura sobre as peças concretadas.

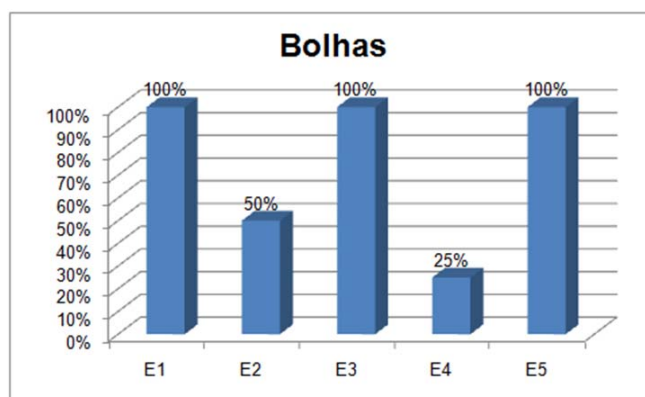
**Figura 6:** Bolhas superficiais. Fonte: Cleovir José Milani.

Dentre as patologias constatadas, as bolhas superficiais (Figura 6) foram a patologia de maior incidência dentre todas as identificadas.

O surgimento dessa patologia pode estar correlacionado ao tipo de desmoldante empregado nas formas e também à vibração inadequada. Essas três empresas utilizam desmoldantes a base de óleos minerais; todavia, segundo a literatura, esse tipo de desmoldante pode propiciar o surgimento de bolhas de superfície. Com relação à vibração, todas as três empresas utilizam o vibrador tipo agulha (de mangote).

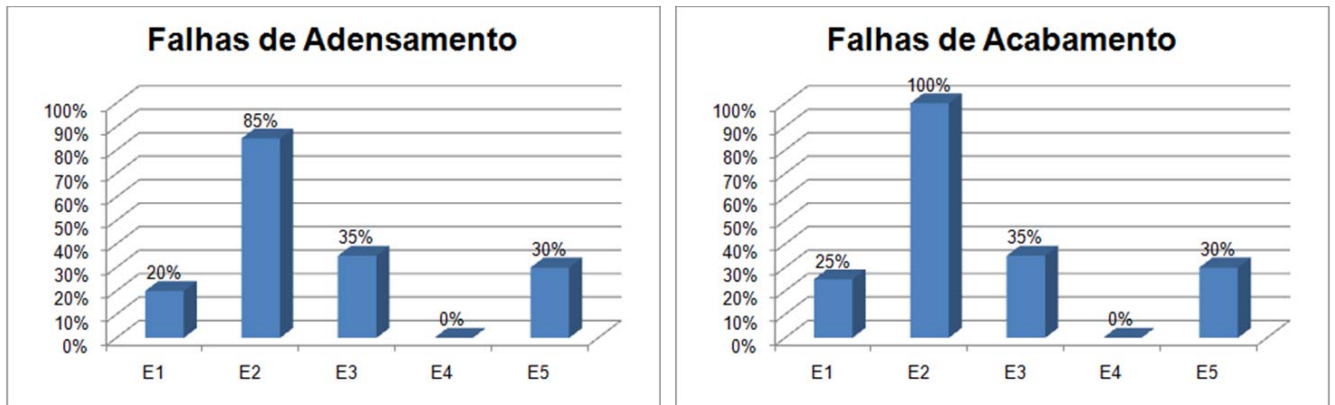
**Figura 11:** Ocorrência de falhas de adensamento e falhas de acabamento. Fonte: Cleovir José Milani.

Pela Figura 11 percebeu-se que as falhas de adensamento atingiram 85% das peças observadas enquanto que as falhas de acabamento foram identificadas em todas as peças. Tais peças referem-se às galerias em formato L.

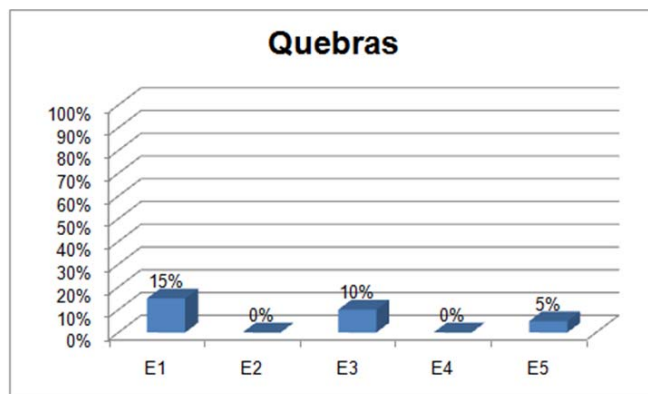
Apenas na empresa E1, as quebras foram mais significativas com cerca de 15% das peças observadas, conforme Figura 14.

**Figura 14:** Ocorrência de quebras. Fonte: Cleovir José Milani.

- Realizar o transporte das peças por meio de pontes rolantes.
- Proteger as extremidades das peças durante a movimentação.
